**3. Fortschreibung der**

**Risikoanalyse**  
**und des**  
**Brandschutzbedarfsplanes**

**WESTLICHE BÖRDE**  
Landkreis Börde

**für den Zeitraum 2024 - 2028**

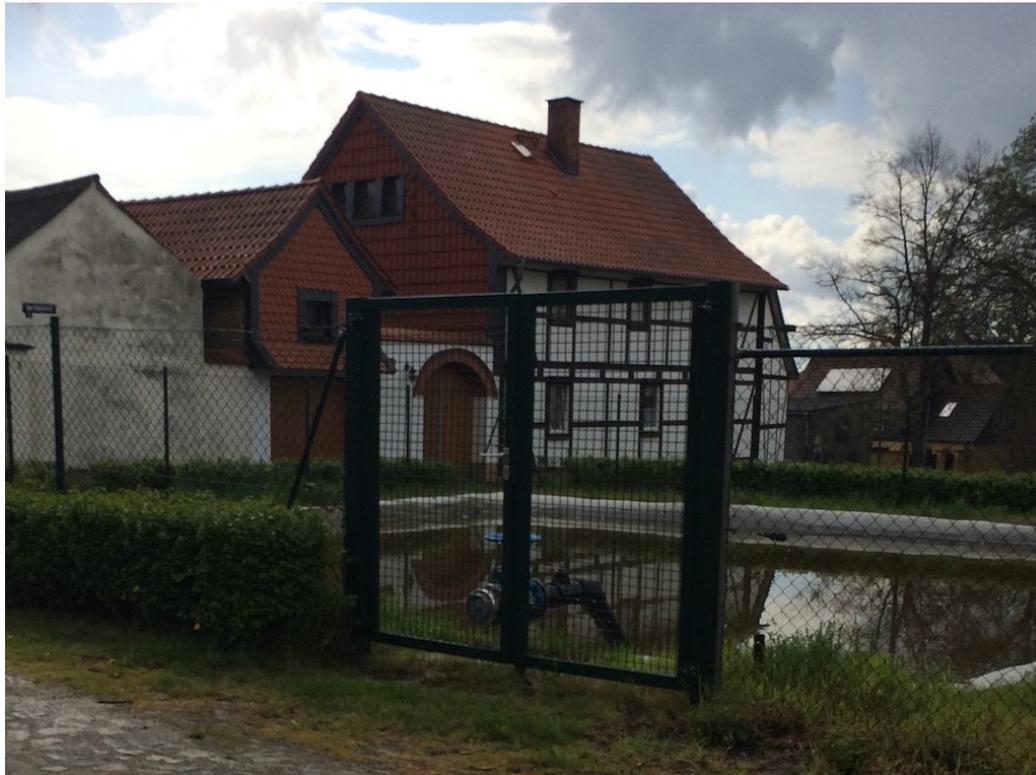
In Ausleben gibt es neben der evang. Kirche einen mit Folie ausgelegten Löschteich, der in der DDR-Zeit errichtet wurde und seitdem mehrmals gereinigt und mit einer frostsicheren Saugstelle versehen wurde. Der Löschteich ist mit einem ausreichend hohen Zaun umfriedet.

**Abbildung 8: Löschwasserteich mit Saugstelle in Ausleben**

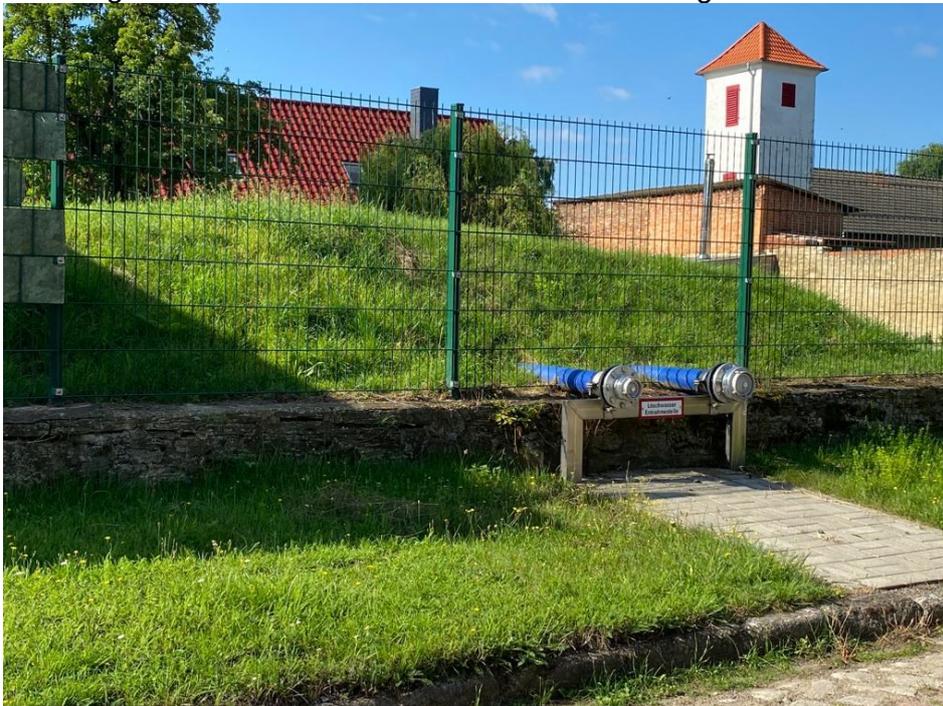
In Dalldorf besteht ein sanierter und mit Sauganschluss versehener unterirdischer Löschwasserbehälter in der Ortsmitte. Weiterhin besteht ein Flachspiegelbrunnen, der jedoch nur für wenige Minuten Wasser in der erforderlichen Menge bietet.

**Abbildung 10: unterirdischer Löschwasserbehälter in Dalldorf**

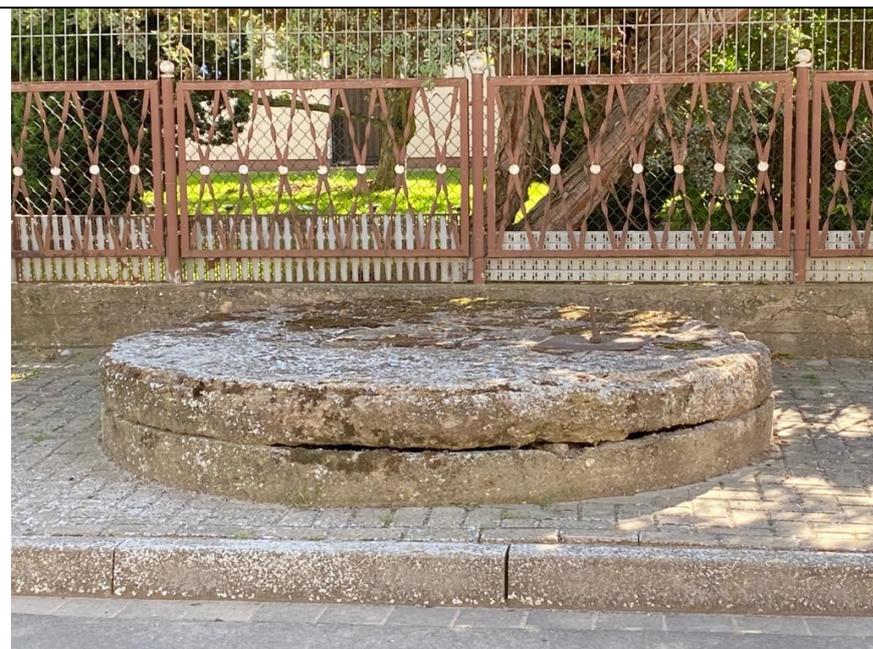
**Abbildung 11: Flachspiegelbrunnen in Dalldorf, der jedoch nicht mehr für Löschwasserentnahmen geeignet ist**

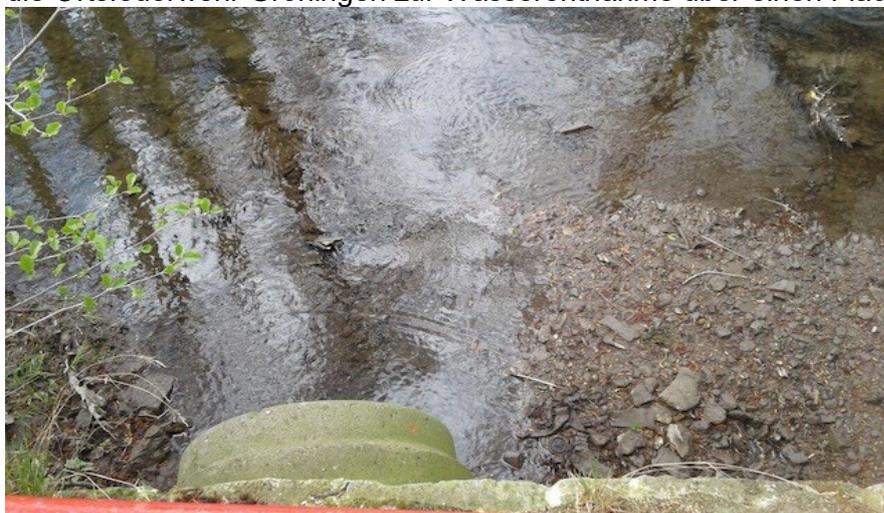
Im Westen von Gröningen verläuft der Mühlengraben direkt an der Stadtgrenze. Etwas weiter westlich verläuft die Bode. Entlang des Mühlengrabens sind fünf Löschwasserentnahmestellen vorgeplant, Saugstellen sind hier jedoch nicht vorbereitet. Da insbesondere in längeren Trockenperioden der Wasserstand im Mühlengraben schon auf unter 50 cm gesunken ist, verfügt die Ortsfeuerwehr Gröningen zur Wasserentnahme über einen Flachsaugkorb.

**Abbildung 13: mögliche Entnahmestelle am Mühlengraben in Gröningen, aus Richtung Einnehmerstraße**

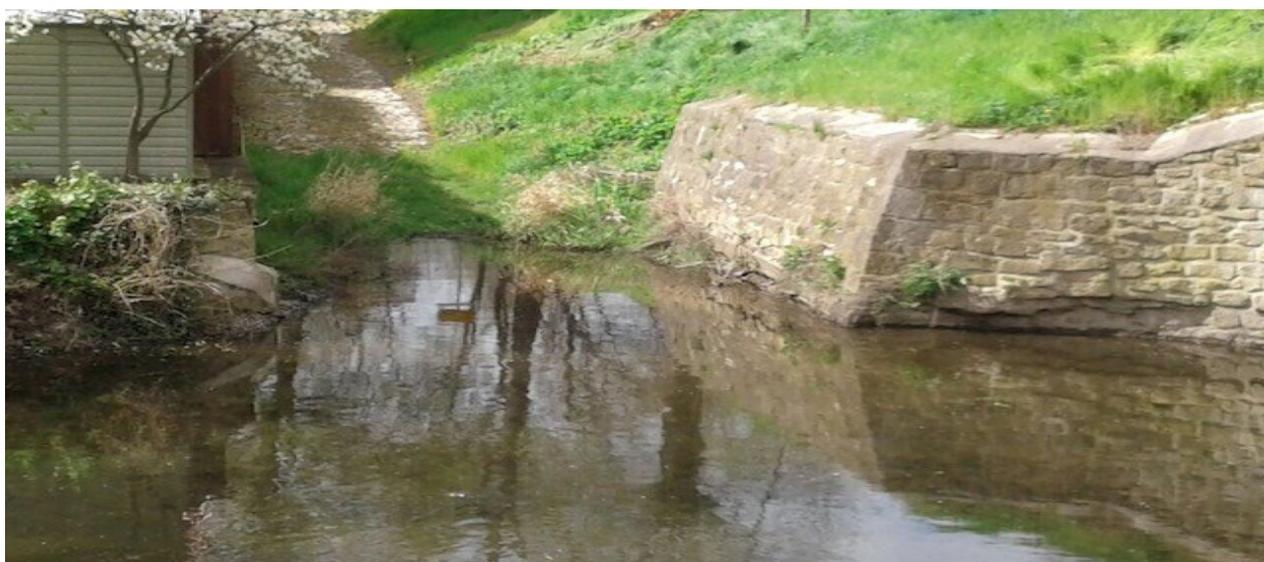
**Abbildung 14: mögliche Löschwasserentnahmestelle am Kulturhaus**

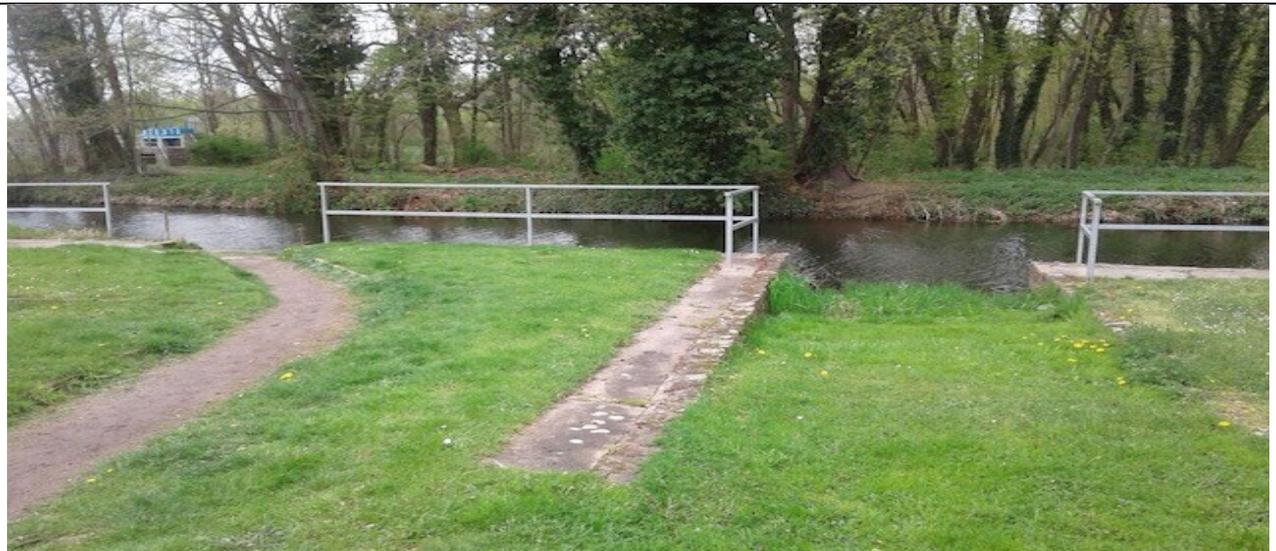
**Abbildung 15: mögliche Löschwasserentnahmestelle am Mühlengraben aus Richtung Hinterstraße**

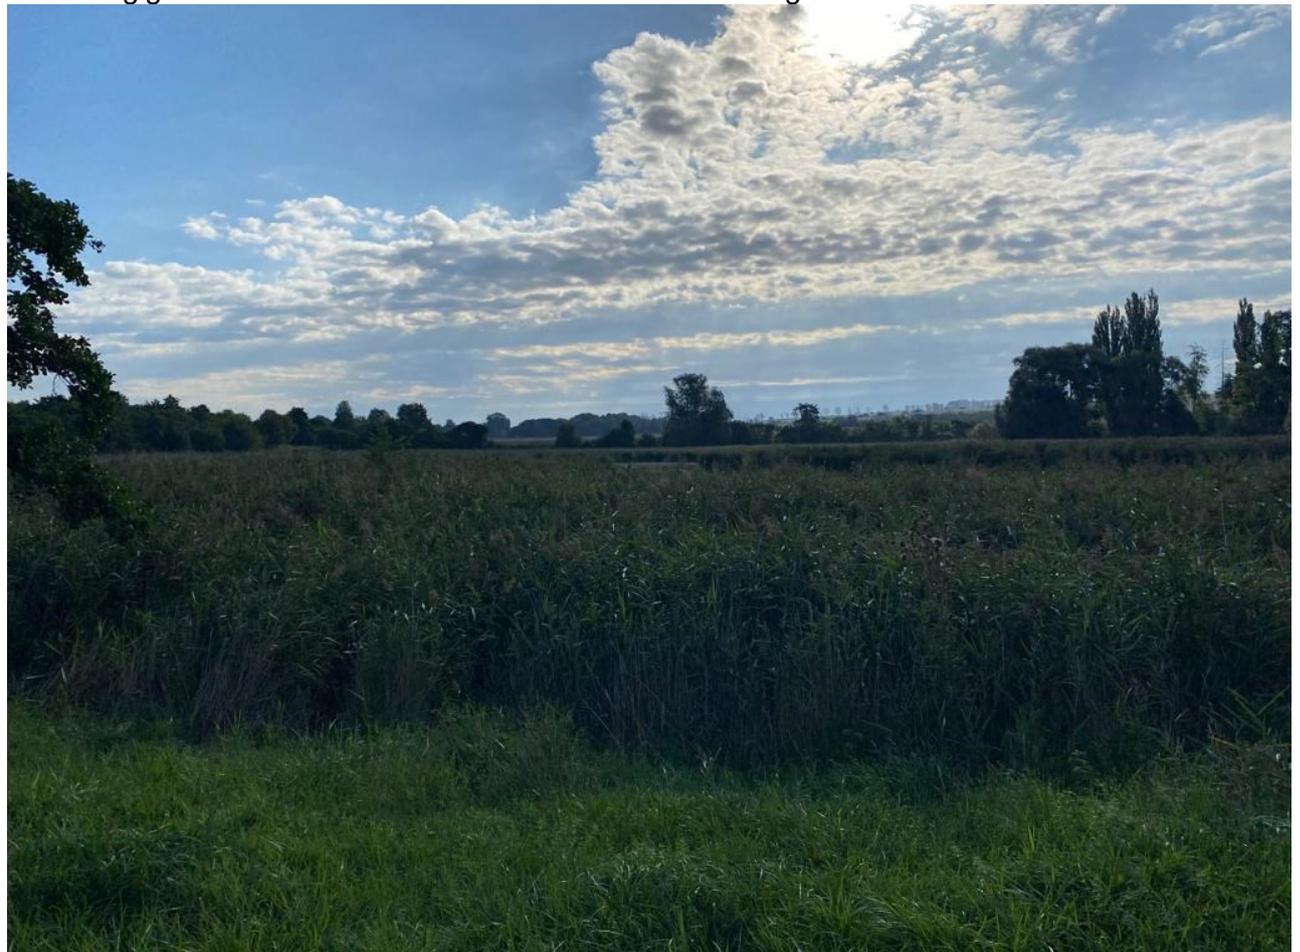
Im Osten von Gröningen wurde in den bisherigen Risikoanalysen und Brandschutzbedarfsplanungen der Breite See als mögliche unerschöpfliche Löschwasserentnahmestelle betrachtet. Der Breite See ist hierfür nicht mehr geeignet. Der Wasserspiegel ist deutlich gesunken und die Uferbereiche sind über weitestgehend durch Schilf für die Feuerwehr nicht mehr zugänglich. Bei einem Großbrand im Gewerbegebiet wurde am 25.04.2019 versucht eine Löschwasserentnahme aus dem damals schon sehr flachen Breiten See aufzubauen, dieser Versuch blieb erfolglos. Für das Gewerbegebiet wird dementsprechend eine unabhängige Löschwasserentnahmestelle als Ersatz benötigt.

**Abbildung 16: Der Breite See im August 2023, das Wasser ist für die Feuerwehr nur sehr schwierig erreichbar und dann aufgrund der Pflanzen nicht in der ausreichenden Menge zu entnehmen, weil die Pflanzen die Saugkörbe zügig verstopfen**

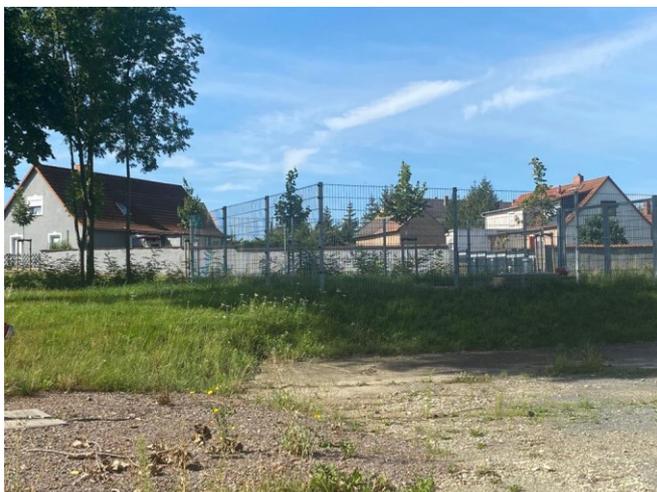
In Großalsleben befinden sich drei Löschwasserbehälter, von denen zwei im Jahr 2016 saniert wurden. Diese beiden haben ein Volumen von jeweils  $60 \text{ m}^3$ , entsprechen demnach nicht der Mindestgröße nach DIN 14230, sind aber für den Erstangriff geeignet. In der Straße Am Gehrenanger gibt es einen Löschwasserbrunnen. Ein weiterer Löschwasserbehälter mit dem Volumen von  $100 \text{ m}^3$  befindet sich auf dem Gelände der Firma Lünenborg & Partner GbR.

**Abbildung 18: Löschwasserbehälter in der Kirchstraße**

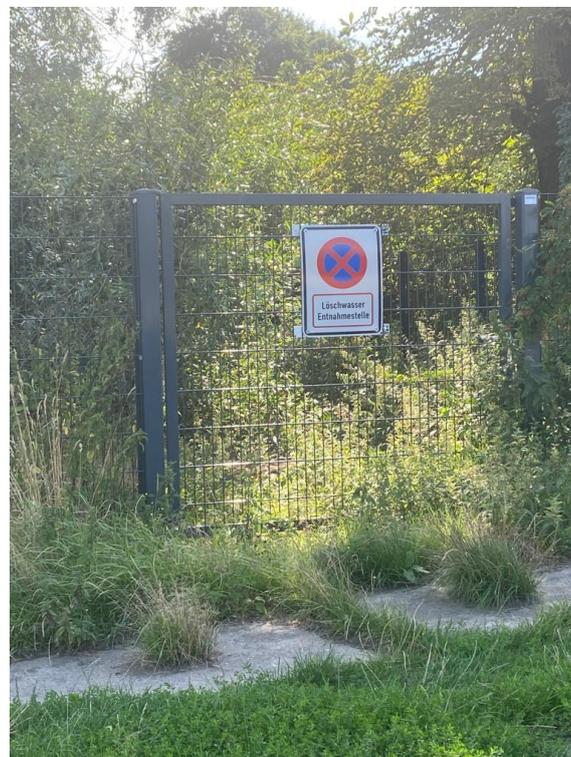
**Abbildung 19: Zugang zum Löschwasserbrunne in der Straße Am Gehren Anger**

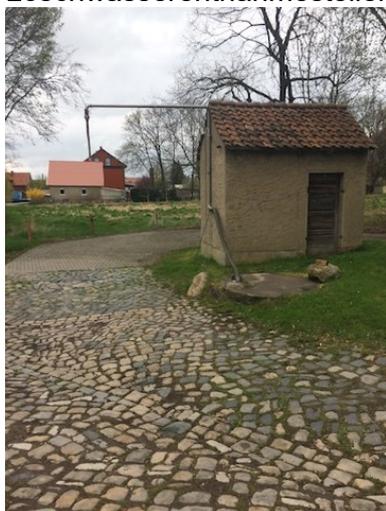
In Gunsleben steht ein Löschwasserbrunnen zur Verfügung. Außerdem wurde in den vorangegangenen Risikoanalysen mit einem Teich in der Ortsmitte und zwei Staustellen als Löschwasserentnahmestellen aus dem Hamerslebener Mühlenbach geplant.

**Abbildung 21: Löschwasserbrunnen in Gunsleben, mit dem Schuppen für die Pumpenbedienung**

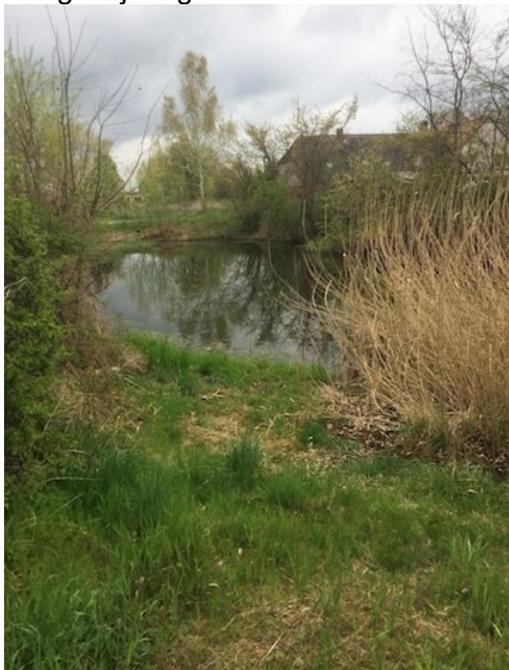
Der Teich in der Dorfmitte hat zwischenzeitlich nicht mehr die für den A-Saugkorb der Feuerwehr benötigte Tiefe. Die Ortsfeuerwehr ist entsprechend mit einem Flachsaugkorb ausgestattet wurden. Eine ganzjährige Wasserentnahme scheint auch damit jedoch für die Zukunft fraglich.

**Abbildung 22: Teich in der Dorfmitte von Gunsleben, Aufnahme aus dem Jahr 2017**

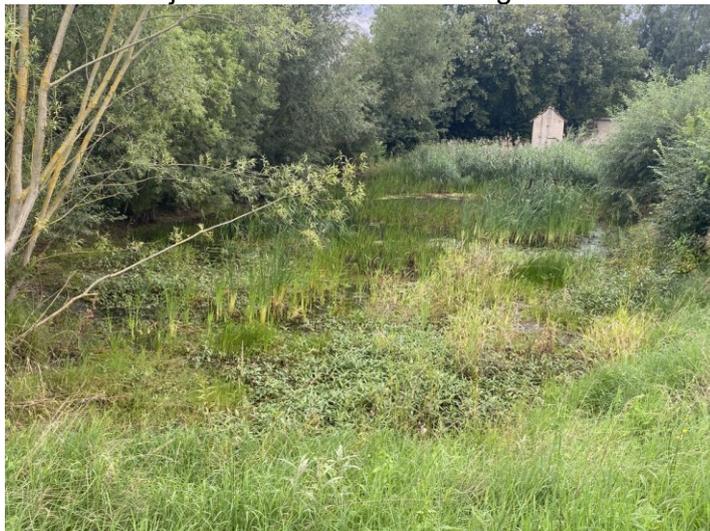
**Abbildung 23: der Teich in der Dorfmitte aufgenommen im August 2023**

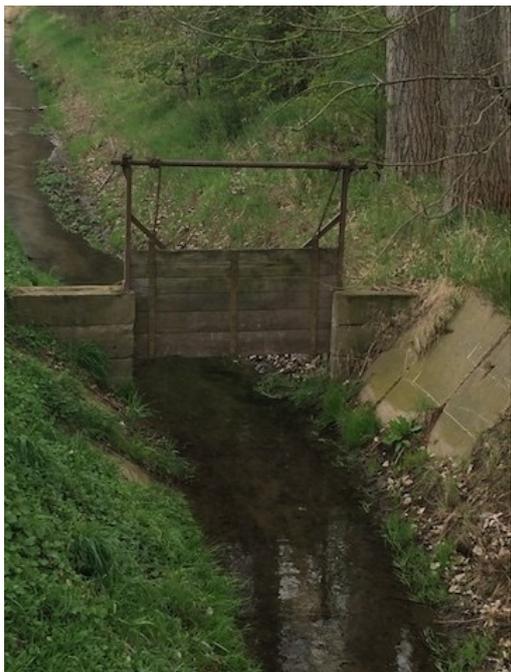
**Abbildung 24: Stauwehr als Löschwasserentnahmestelle am Ortsausgang Richtung Wackersleben, im Juni 2017**

Eine Löschwasserentnahme aus den beiden Staustellen ist nicht mehr ganzjährig möglich. Als Ersatz muss eine Löschwasserförderung über Lange Wege aus dem Großen Graben errichtet werden, was einen entsprechenden Mehraufwand an Zeit und Material bedeutet.

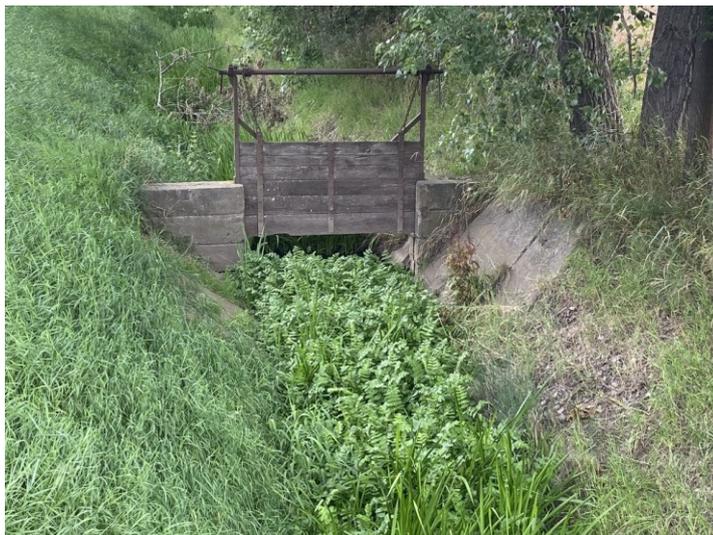
**Abbildung 25: keine Löschwasserentnahme mehr möglich im August 2023**

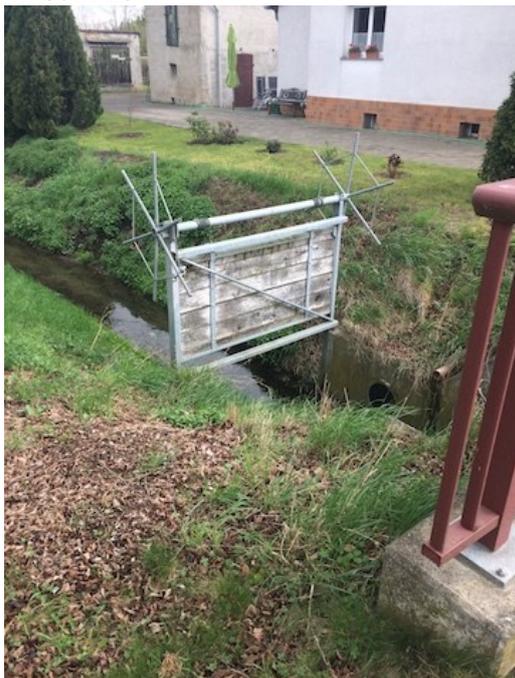
**Abbildung 26: Stauwehr am Ortsausgang Richtung Aderstedt im Juni 2017**

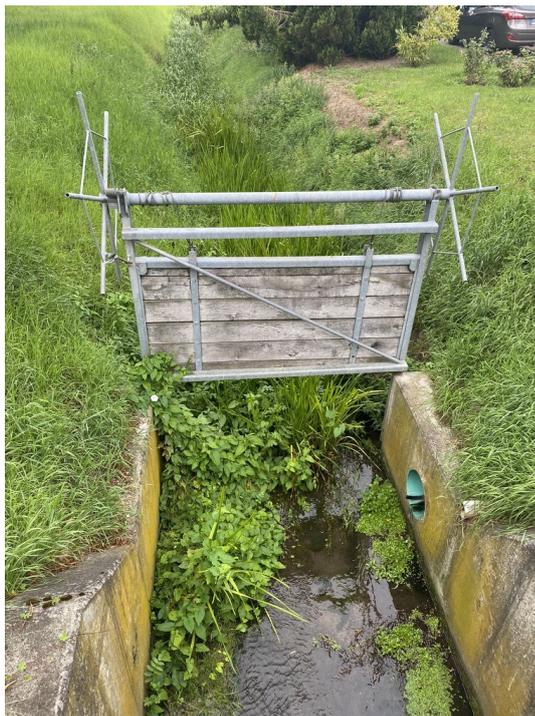
**Abbildung 27: Wasserstand von nur zwei Zentimetern und geringer Fließgeschwindigkeit am gleichen Stauwehr im August 2023**

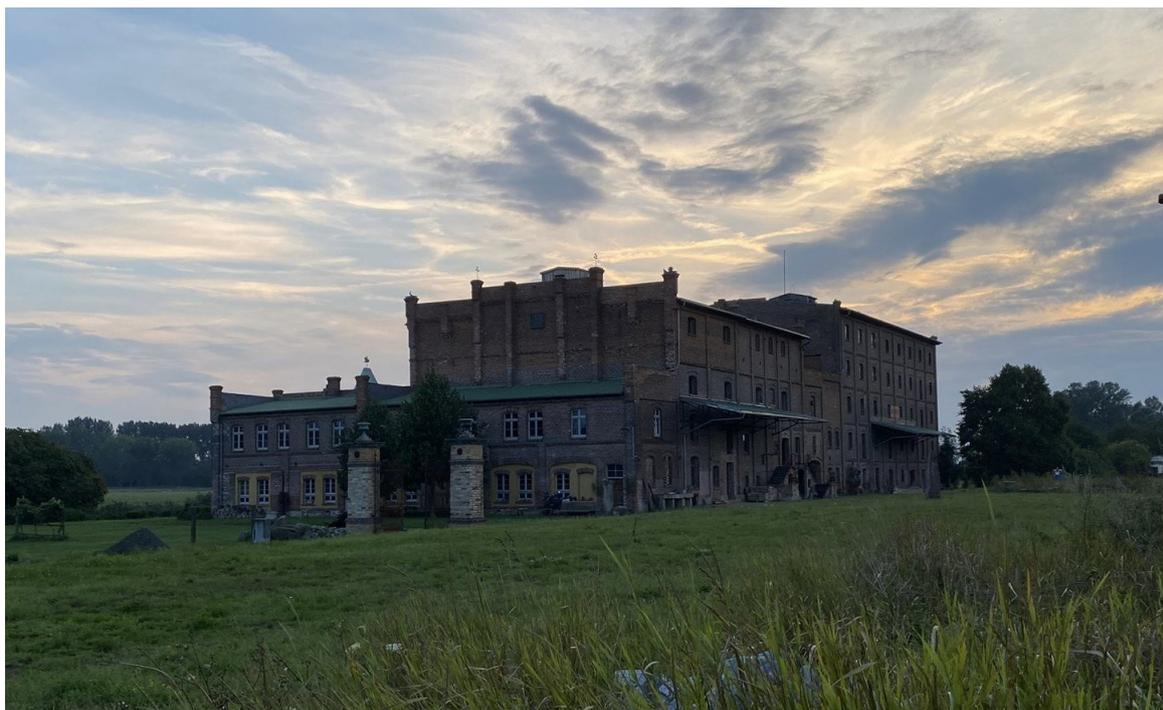
**Abbildung 29: derzeit zum Beispiel nicht ausreichend mit Löschwasser abgesichert, der alte Speicher in Gunsleben**

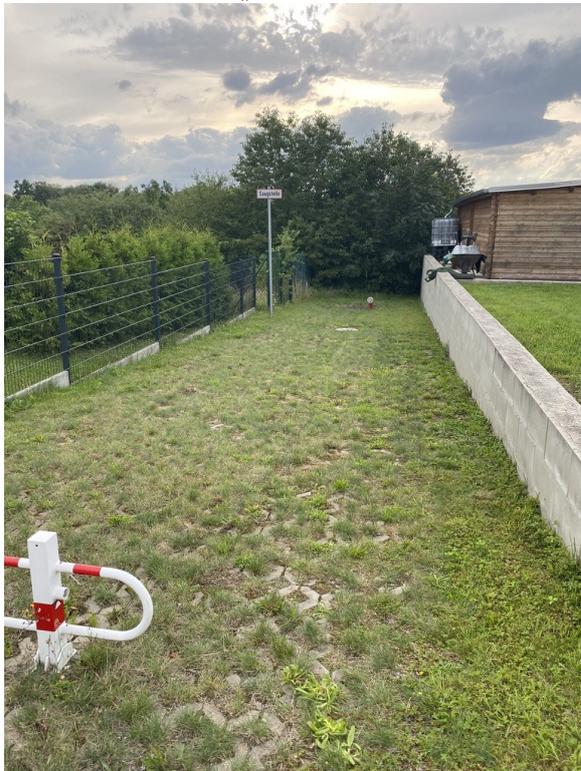
In Hamersleben gibt es verschiedene Löschwasserentnahmestellen, hier sind zunächst die beiden Löschteiche zu nennen. Beide sind mit Folie ausgelegt und ausreichend umfriedet. Allerdings hat nur der Löschteich „Brockenblick“ eine frostfreie Saugstelle.

**Abbildung 30: Zufahrt und Saugstelle am Löschteich "Brockenblick"**

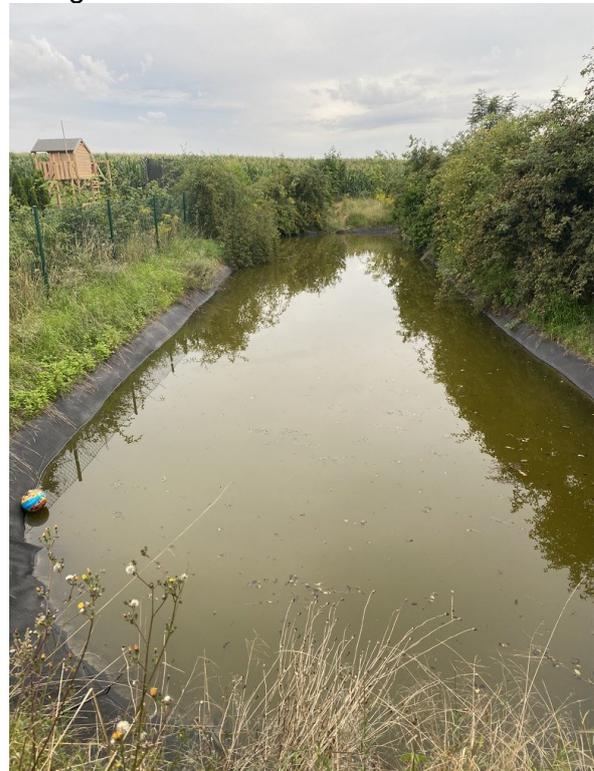
**Abbildung 31: Löschteich "Brockenblick" im August 2023**

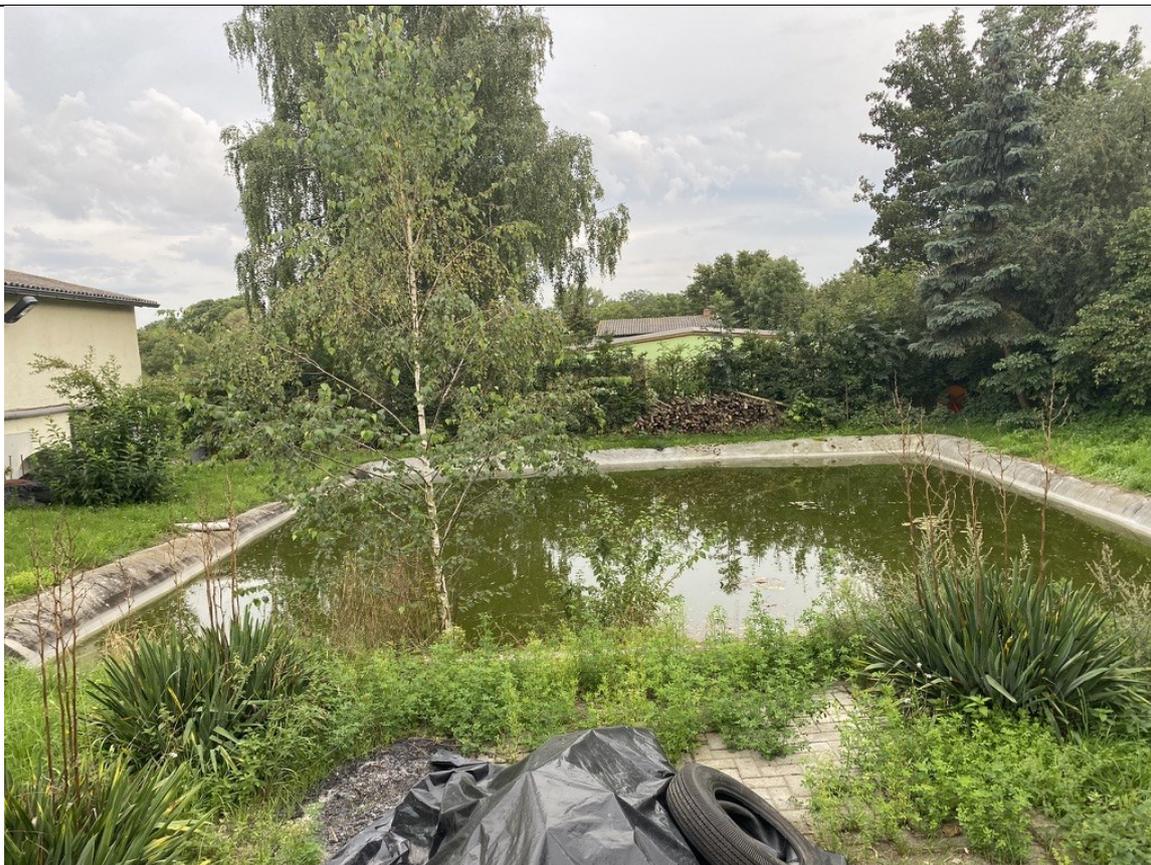
**Abbildung 32: Löschteich am Feuerwehrhaus in Hamersleben, "Am Steinberg"**

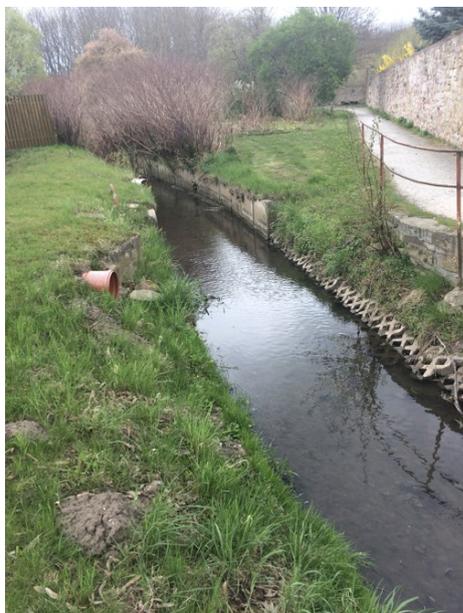
Der Wasserstand im Hamerslebener Mühlenbach lässt eine Wasserentnahme mit einem klassischen Saugkorb in der Regel nicht zu. Deswegen ist die Ortsfeuerwehr Am Großen Graben mit einer beweglichen Staustelle und einem Flachsaugkorb ausgestattet.

**Abbildung 33: Hamerslebener Mühlenbach in der Ortsmitte**

Der Flachsaugkorb kann nicht nur im Hamerslebener Mühlenbach, sondern auch bei den Teichen im Kloster Park zum Einsatz kommen.

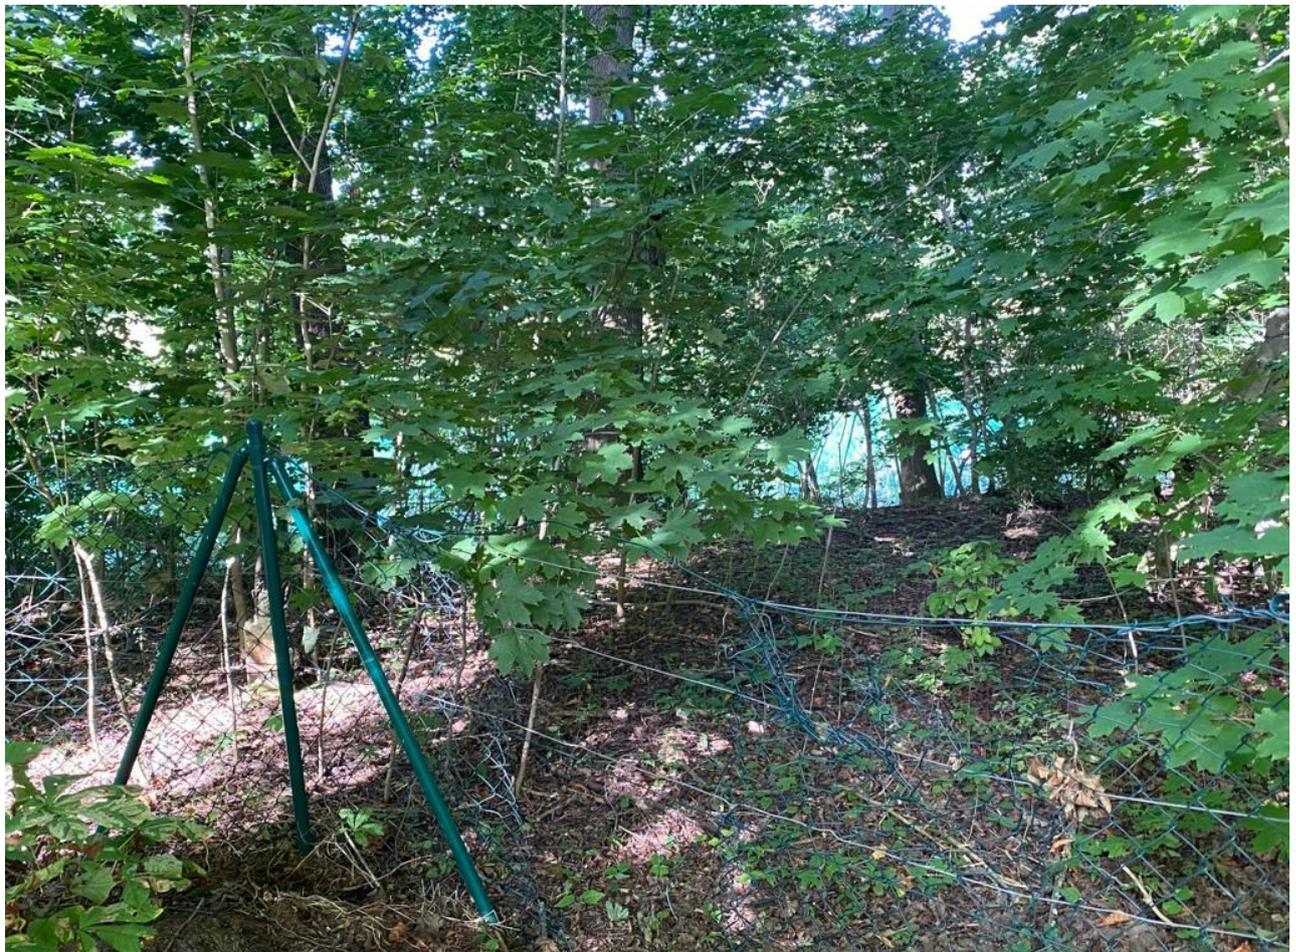
In Heynburg ist neben den Unterflurhydranten (als abhängige Entnahmestellen) der Teich „Grundlos“ zur Löschwasserentnahme denkbar. Dieser Teich ist privat. Obwohl der Aufbau einer Wasserversorgung von dieser unerschöpflichen Löschwasserentnahmestelle aufgrund der Entfernung einige Zeit in Anspruch nehmen wird und eine Saugstelle nicht vorhanden ist, wird aufgrund der möglichen Löschwasserbereitstellung empfohlen hierfür eine entsprechende Vereinbarung zur Löschwasserentnahme anzustreben.

**Abbildung 35:** Der Teich Grundlos in Heynburg befindet sich auf privatem Gelände. Es gibt derzeit keine vereinbarten Nutzungsrechte und entsprechend auch keine Zufahrt oder frostfreie Löschwassersaugstelle

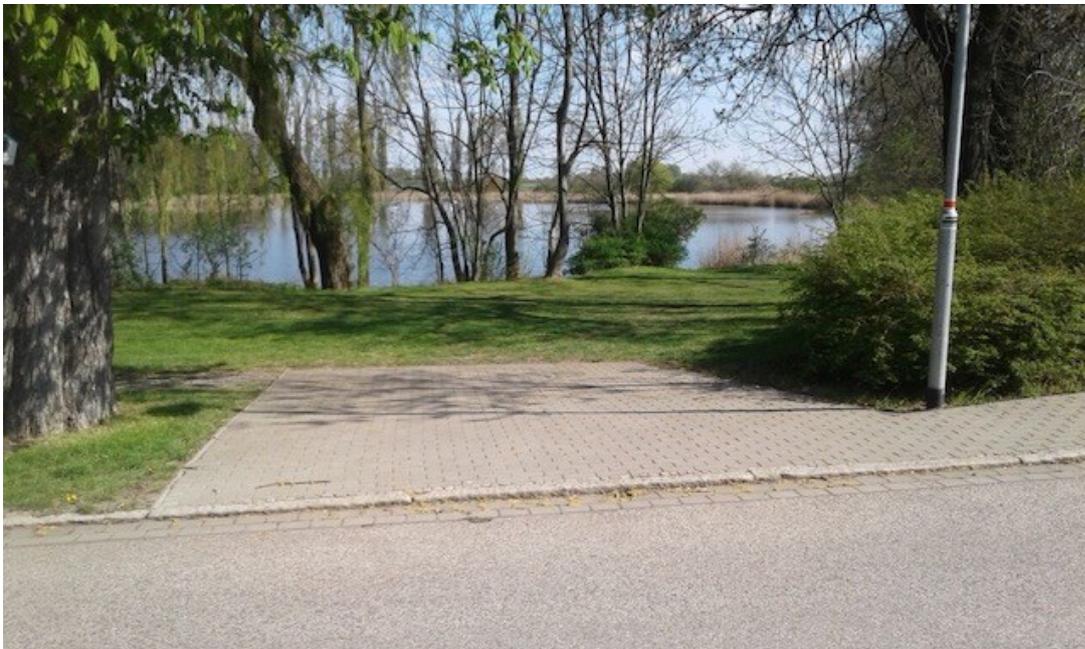
In Kloster Gröningen sind der Bauerteich und der Luttersee als unabhängige Löschwasserentnahmestellen geplant. Hier sind Stellflächen für die Feuerwehr vorbereitet. Frostsichere Löschwasserentnahmestellen sind nicht vorhanden.

**Abbildung 37: mögliche Löschwasserentnahmestelle am Luttersee in Kloster Gröningen**

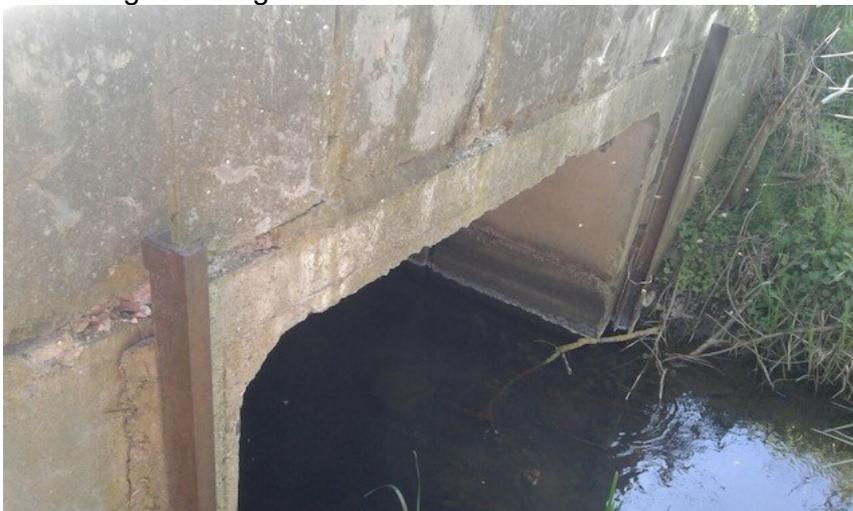
Zusätzlich wurde die Möglichkeit betrachtet, an der ehemaligen Tränke durch Anstauung Löschwasser zu entnehmen. Perspektivisch sollte die Ortsfeuerwehr von daher ebenfalls mit einem Flachsaugkorb ausgestattet werden.

**Abbildung 38: mögliche Staustelle an der ehemaligen Tränke**

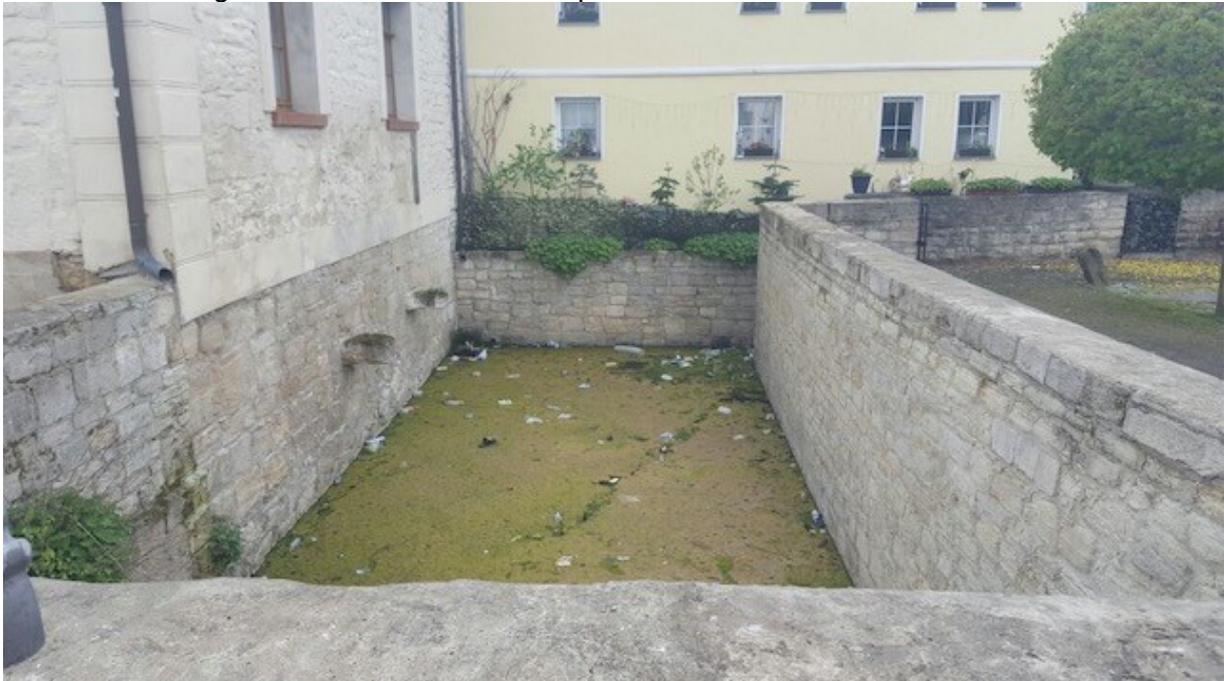
In Kroppenstedt besteht aufgrund der vorbeigend geschlossenen Bauweise ein größerer Löschwasserbedarf. In der Stadtmittte befindet sich die „Tränke“ ein aus verschiedenen Brunnen gespeistes Wasservorratsbecken, welches als unerschöpfliche Löschwasserentnahmestelle gilt. Die Lokalisierung im Zentrum der Stadt ist optimal.

**Abbildung 40: Die Tränke in Kroppenstedt kann als unerschöpfliche Löschwasserentnahmestelle genutzt werden**

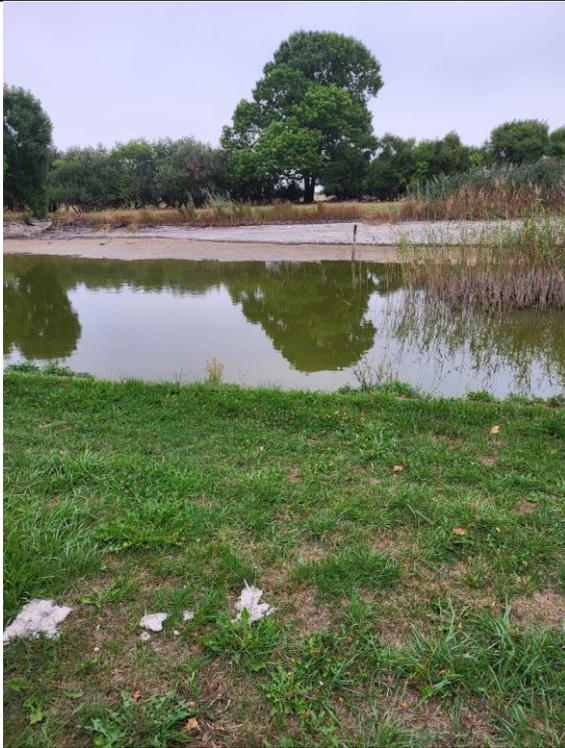
Weiter ostwärts der Stadt Kroppenstedt befindet sich die alte Badeanstalt. Eine Wasserentnahme ist hier aufgrund des geringen Wasserstandes im Sommer nicht ganzjährig möglich. Die Ortsfeuerwehr hat entsprechend für das Jahr 2024 beantragt, mit einem Flachsaugkorb ausgestattet zu werden.

Abbildung 41: niedriger Wasserstand in der alten Badeanstalt im Sommer 2022

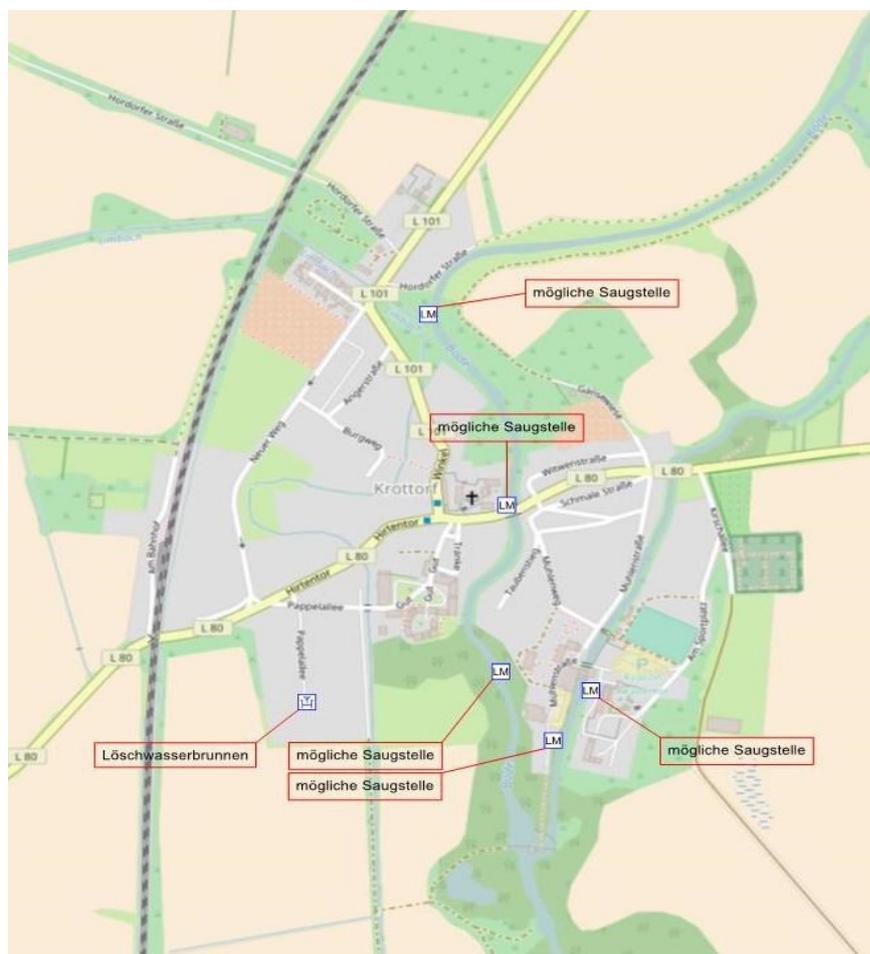
Es sind einige Saugstellen vorbereitet für die Aufstellung einer Pumpe, frostfreie Entnahmemöglichkeiten sind derzeit nicht vorhanden.

Abbildung 44: vorgesehene Löschwasserentnahmestellen in Krottorf

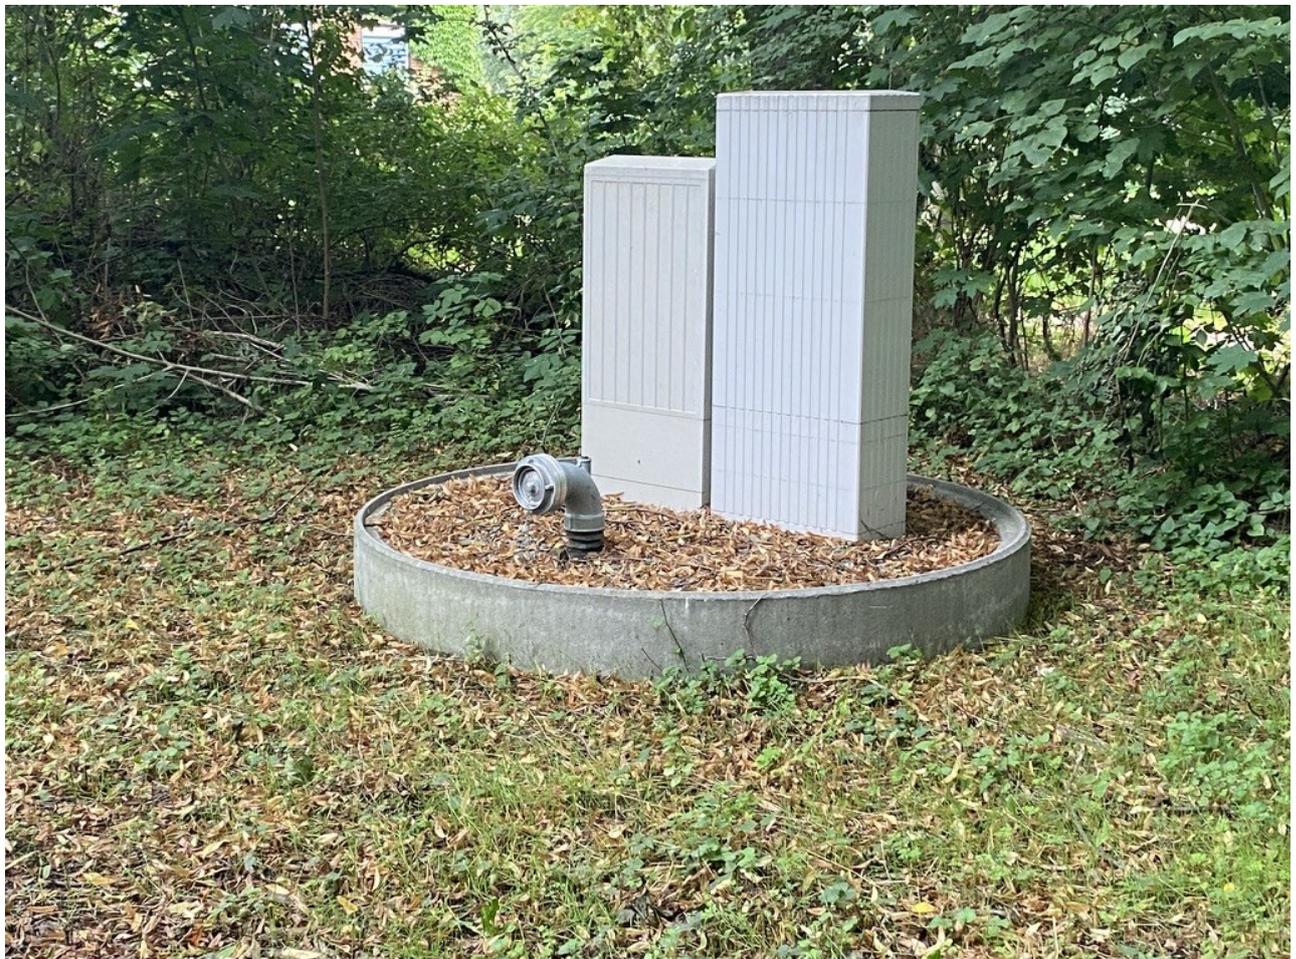
**Abbildung 46: Tiefspiegelbrunnen in Neudamm**

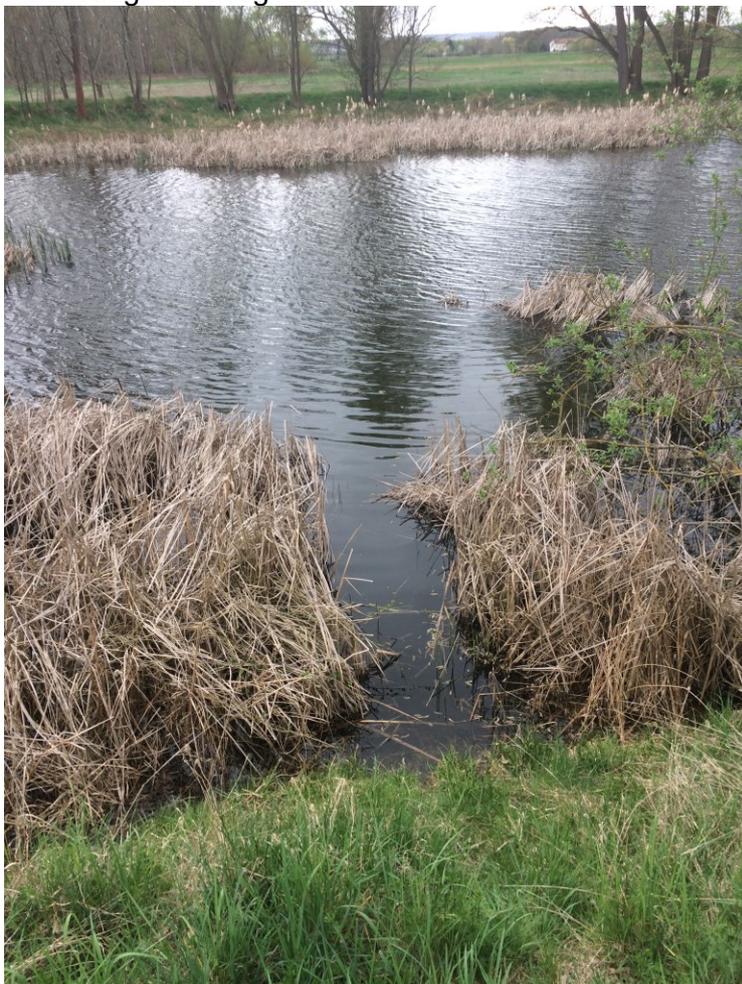
Für Neuwegersleben ist neben den Hydranten insbesondere die Löschwasserentnahme aus dem Großen Graben interessant. Die Wegstrecke beträgt dabei zwar über 300 m, allerdings ist der Große Graben als Löschwasserentnahmestelle „unerschöpflich“. Eine weitere Möglichkeit ist der südostwärts von Neuwegersleben gelegene Teich, der für die Absicherung eines einzelstehenden Wohnhauses genutzt werden kann. Für den flachen Wasserspiegel ist die Ortsfeuerwehr mit einem Flachsaugkorb ausgestattet.

**Abbildung 48: Teich im Osten von Neuwegersleben an der "alten Kistenfabrik"**

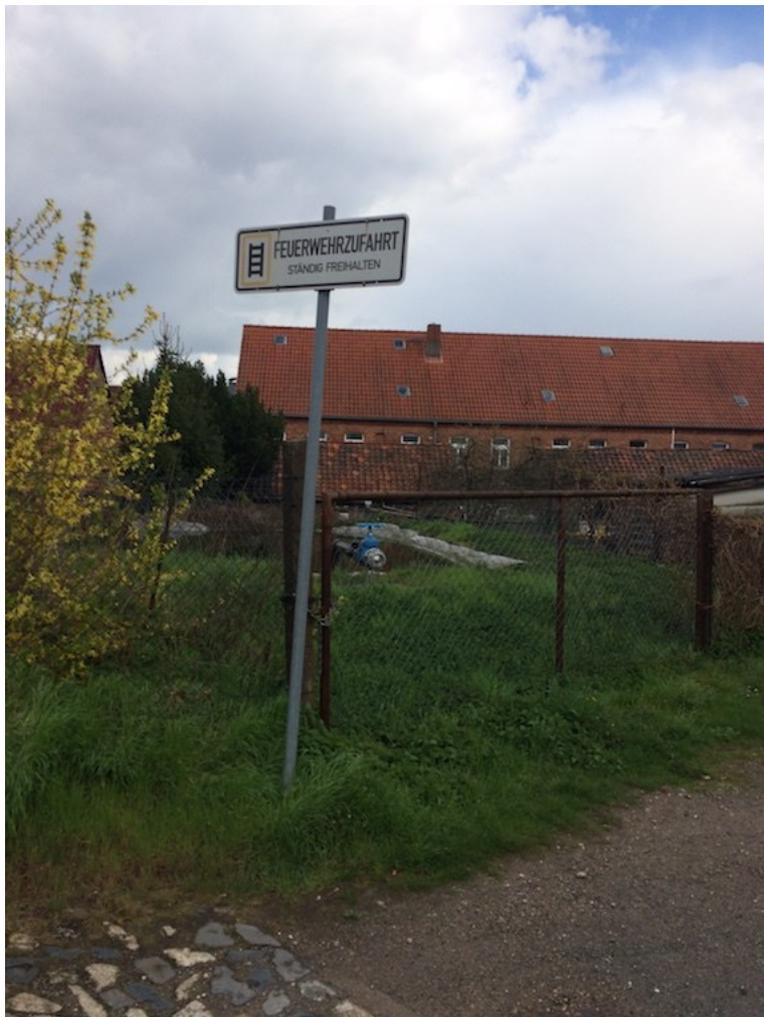
In Ottleben gibt es in der Karl-Marx-Straße einen mit Folie ausgelegten Löschteich, der in der DDR Zeit errichtet wurde und seitdem mehrmals gereinigt und mit einer frostsicheren Saugstelle versehen wurde. Der Löschteich ist mit einem ausreichend hohen Zaun umfriedet.

**Abbildung 50: Löschwasserteich mit Saugstelle in Ottleben**

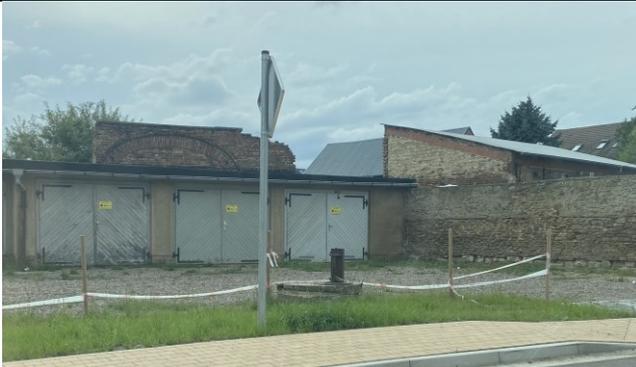
Nicht mehr möglich ist die Löschwasserentnahme aus einem Brunnen im Ackerwinkel. Der Flachspiegelbrunnen liefert lediglich Wasser von ca. 3 bis 4  $m^3$ , danach muss ca. 45-60 Minuten gewartet werden, um erneut Wasser entnehmen zu können. In der Hamerslebener Straße wurde als Ausweichvariante auf Vorschlag des Bürgermeisters der Gemeinde Ausleben ein weiterer alter Flachspiegelbrunnen überprüft, allerdings läuft auch hier kein Wasser in ausreichender Menge nach.

Abbildung 51: Brunnen in der Hamerslebener Straße, der für die Eignung zum Löschwasserbrunnen überprüft wurde

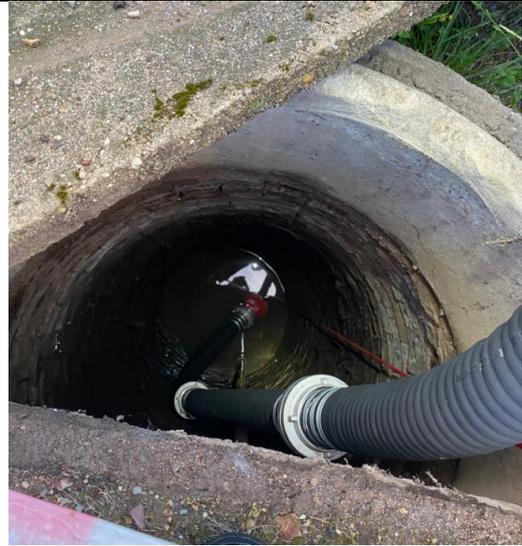
Abbildung 52: Der Brunnen war nach ca. 2 Minuten mit 600 Liter/min Wasserentnahme "leer" gezogen, es läuft nur sehr wenig Wasser nach.

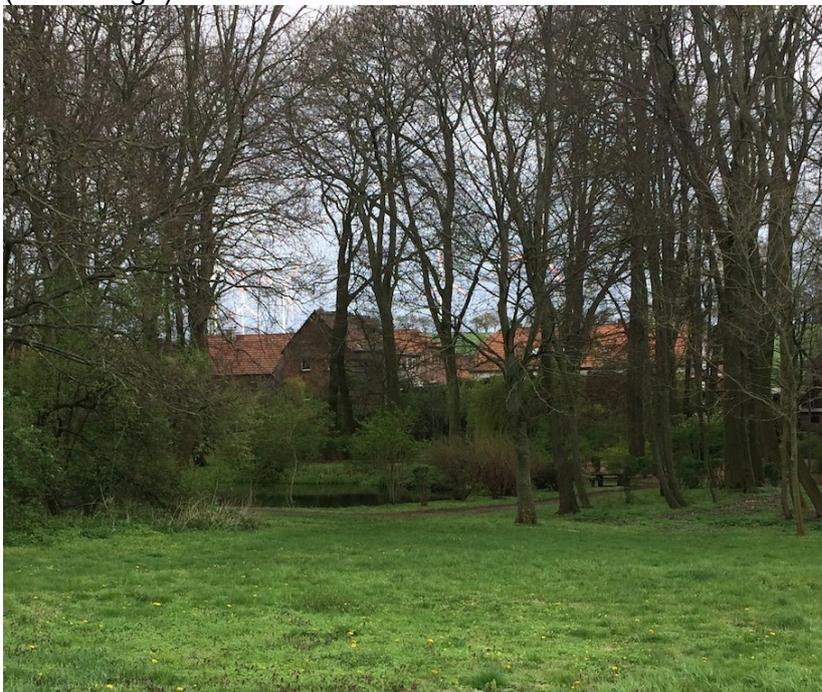
In Üplingen haben die Hydranten nur einen sehr geringen Wasserdurchfluss. Weswegen die Löschwasserbereitstellung im Wesentlichen auf einen privaten Teich in der Badelebener Straße 14 (Parkanlage) beschränkt ist.

Abbildung 54: privater Teich zur Löschwasserentnahme in Üplingen, die Feuerlöschkreiselpumpe muss zum Teich getragen werden.

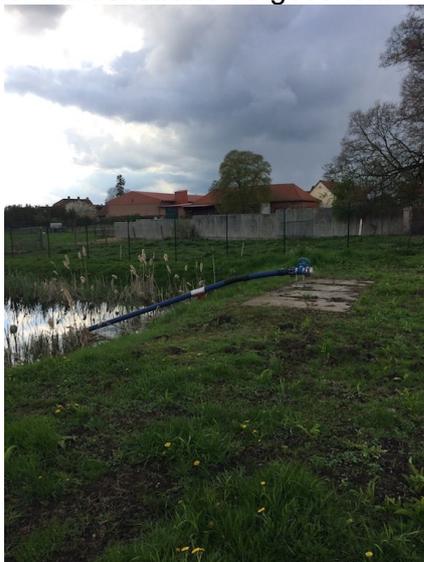
Der Löschteich in Warsleben (neben dem Spielplatz in der Poststraße) ist nicht mit Folie ausgelegt aber mit einer frostsicheren Saugstelle und einer ausreichend hohen Umfriedung ausgestattet. In den zurückliegenden Jahren konnte beobachtet werden, dass der Wasserstand im Löschteich erheblich gesunken ist. Dies ist im unmittelbaren Zusammenhang mit dem im Sommer sinkenden Grundwasserspiegel zu sehen, der durch den Ort führende Bach (Düstere Beek) ist in den letzten Jahren wiederholt über mehrere Wochen / teilweise Monate komplett ausgetrocknet. Dieses Phänomen tritt seit 2015 wiederholt auf. Der Löschteich in Warsleben ist derzeit nicht mehr als solcher nutzbar. Ein entsprechender Ersatz ist notwendig und in Form eines Folienbehälters in der Mühlenstraße vorgesehen.

**Abbildung 57: Löschwasserteich in Warsleben im Mai 2017**
