**3. Fortschreibung der**

**Risikoanalyse**  
**und des**  
**Brandschutzbedarfsplanes**

**WESTLICHE BÖRDE**  
Landkreis Börde

**für den Zeitraum 2024 - 2028**

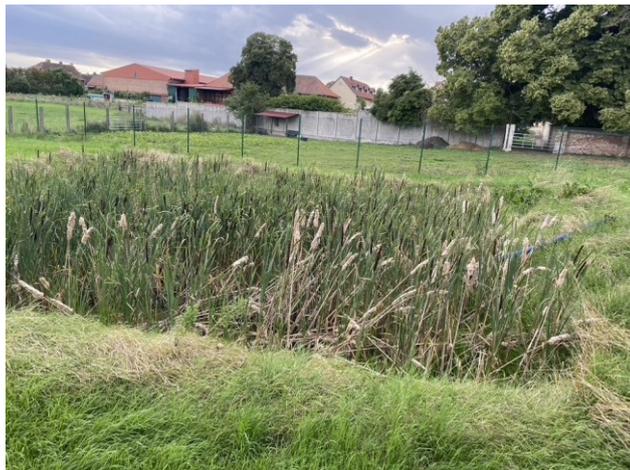
Der Löschteich in Warsleben (neben dem Spielplatz in der Poststraße) ist nicht mit Folie ausgelegt aber mit einer frostsicheren Saugstelle und einer ausreichend hohen Umfriedung ausgestattet. In den zurückliegenden Jahren konnte beobachtet werden, dass der Wasserstand im Löschteich erheblich gesunken ist. Dies ist im unmittelbaren Zusammenhang mit dem im Sommer sinkenden Grundwasserspiegel zu sehen, der durch den Ort führende Bach (Düstere Beek) ist in den letzten Jahren wiederholt über mehrere Wochen / teilweise Monate komplett ausgetrocknet. Dieses Phänomen tritt seit 2015 wiederholt auf. Der Löschteich in Warsleben ist derzeit nicht mehr als solcher nutzbar. Ein entsprechender Ersatz ist notwendig und in Form eines Folienbehälters in der Mühlenstraße vorgesehen.

**Abbildung 58: Löschwasserteich in Warsleben im August 2023**

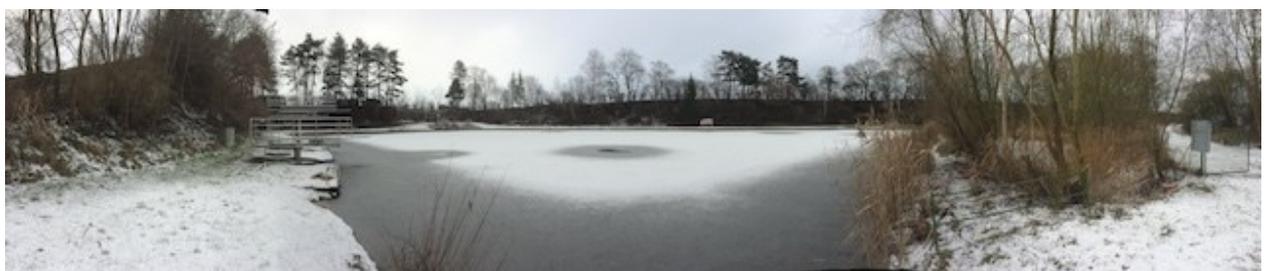
**Abbildung 59: Naturbad in Warsleben**

Eine weitere Möglichkeit zur Löschwasserentnahme ist das ehemalige Naturbad in Warsleben. Hier wird allerdings der Aufbau einer Wasserversorgung ebenfalls etwas Zeit in Anspruch nehmen, weil die Feuerlöschkreiselpumpe ebenfalls zum Wasser getragen werden muss. Je nach dem aus welcher Richtung vorgegangen wird, kommt hierfür eine Treppe zum Überwinden von ca. 15 m Höhenunterschied oder eine ca. 100 m lange Strecke in Frage. Eine frostsichere Entnahme ist nicht eingerichtet.

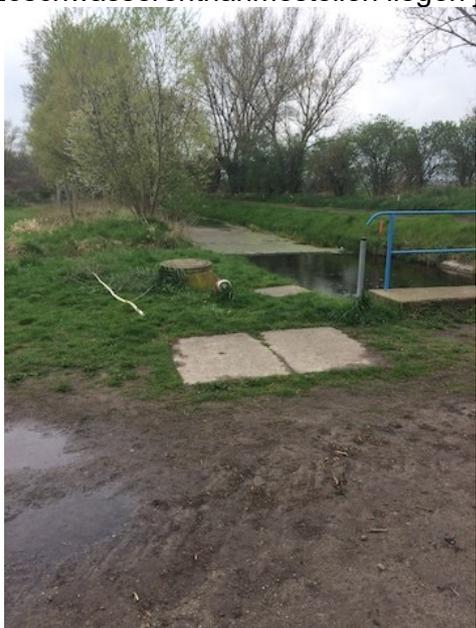
Abbildung 61: Saugstelle am Alten Schradergraben, Höhe Sportplatz

Die beiden vorhandenen Saugstellen am Alten Schradergraben machen nur im Zusammenhang mit dem durch das Stauwehr am Sportplatz aufgestaute Wasser Sinn. Für dieses Wehr hat die Verbandsgemeinde Westliche Börde eine bis 2025 Anstauerlaubnis zum Zwecke der

Löschwasserentnahme. Danach ist ein weiteres Anstauen nach derzeitiger Rechtslage zur Löschwasserentnahme nicht zulässig.

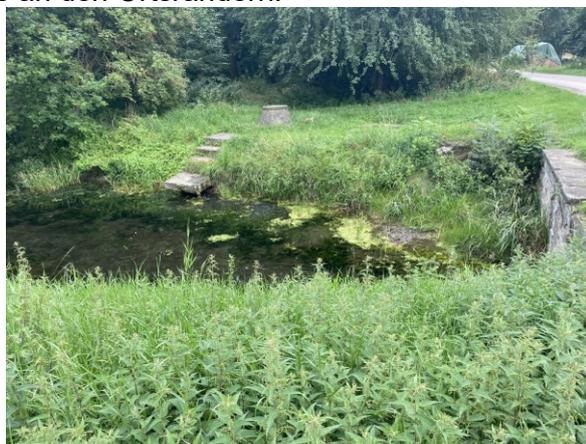
Abbildung 62: Saugstelle am Alten Schradergraben, Höhe Thomas Müntzer Straße

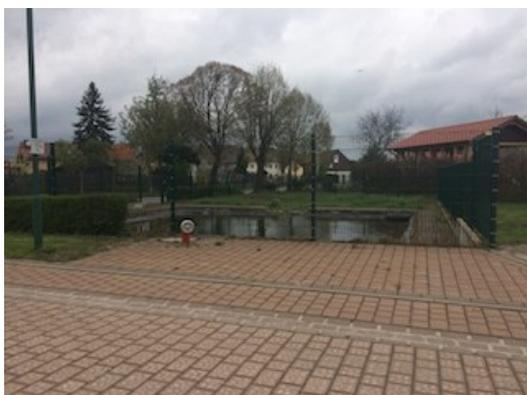
Abbildung 63: Löschteich in der Windmühlenbreite mit Sauganschluss

Der Löschteich in der Windmühlenbreite hat einen verstopften Sauganschluss und ist deswegen derzeit nicht frostfrei zu betreiben. Bei dem Löschteich Hinter der Kirche ist kein Sauganschluss vorhanden.

Krottorf	Bode	Einrichten von (3) frostfreien Saugstellen	-	187
Ausleben	Löschteich „Am Löschteich“	Reinigung der Löschwasserentnahmestelle	-	249
Wulferstedt	beide Löschteiche	Reinigung und Ergänzung bzw. Reparatur der frostsicheren Entnahme	-	201
Ottleben	Löschteich „Karl-Marx-Straße“	Reinigung der Löschwasserentnahmestelle	-	122
Hamersleben	Löschteich „Brockenblick“	Reinigung der Löschwasserentnahmestelle	-	100
Kroppenstedt	Tränke	Ergänzung frostsichere Entnahme	-	418
Kloster Gröningen	Bauernteich	Ergänzung frostsichere Entnahmestelle	-	65
Hamersleben	Löschteich „Am Steinberg“	Ergänzung frostsichere Entnahmestelle, Reinigung der Löschwasserentnahmestelle	-	62
Kloster Gröningen	Luttersee	Ergänzung frostsichere Entnahmestelle	-	61
Heynburg	Dalldorfer Straße	Vereinbarung und Zuwegung „Grundlos“	-	32
Gröningen	Alslebener Straße 1, 2	Einsatzplan Löschwasserversorgung im Außenbereich	48	10
Großalsleben	Am Pappelwald 1		48	8

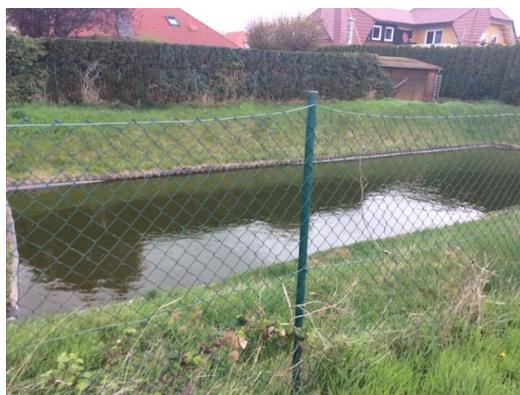
Abbildung 64: Löschteich Hinter der Kirche

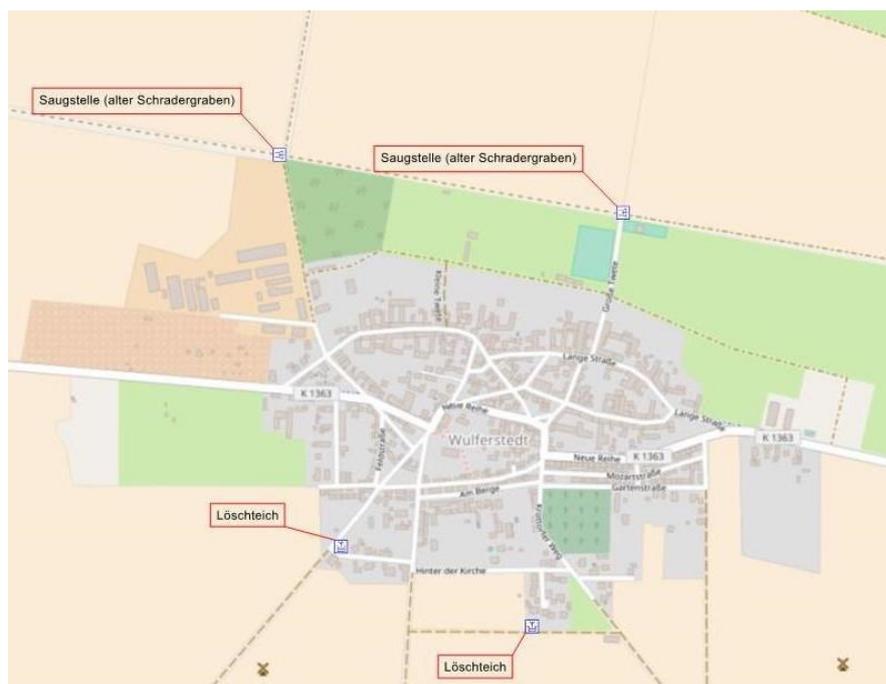
Die Unterflurhydranten in Wulferstedt decken, ähnlich wie in vielen anderen Orten der Verbandsgemeinde, das Dorfgebiet nicht ausreichend ab, weswegen bislang auf zwei Löschteiche und zwei Saugstellen am Alten Schradergraben zurückgegriffen wird. Die unabhängigen Löschwasserentnahmestellen liegen jeweils an den Ortsrändern.

**Abbildung 65: derzeitige unabhängige Löschwasserentnahmestellen in Wulferstedt**

Für einen Folienlöschwasserbehälter in der Ortsmitte wurde eine Baugenehmigung durch den Landkreis Börde erteilt, gegenwärtig laufen die Abstimmungen mit dem Grundstückseigentümer.

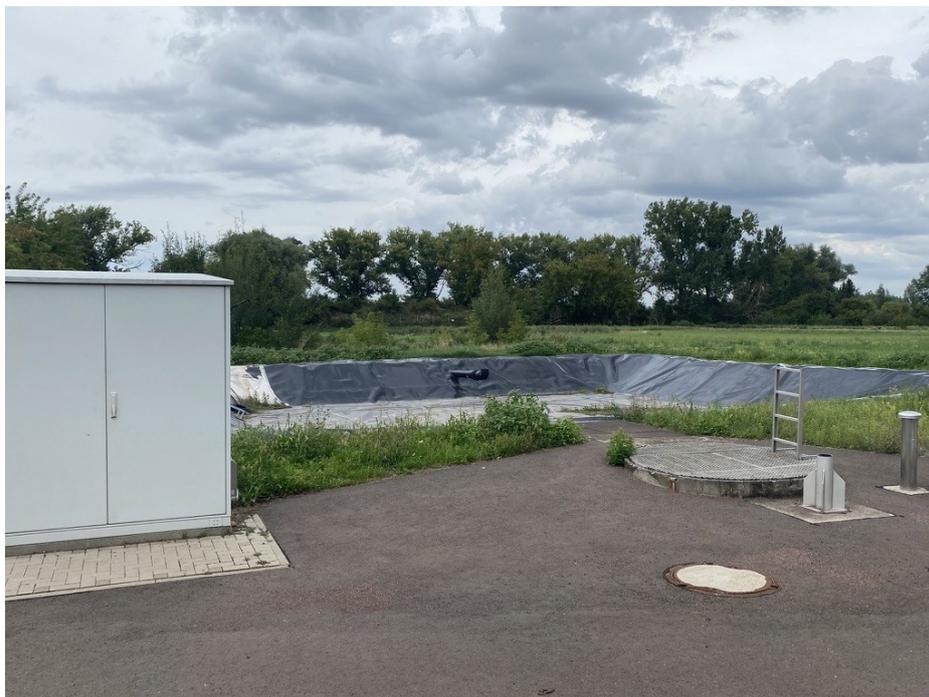
**Abbildung 66: Regenwasserrückhaltebecken am Sportplatz**

Das am Sportplatz errichtete Regenwasserrückhaltebecken ist als Löschwasserentnahmestelle nicht geeignet, weil keine Wasserbevorratung im erforderlichen Rahmen sichergestellt ist.

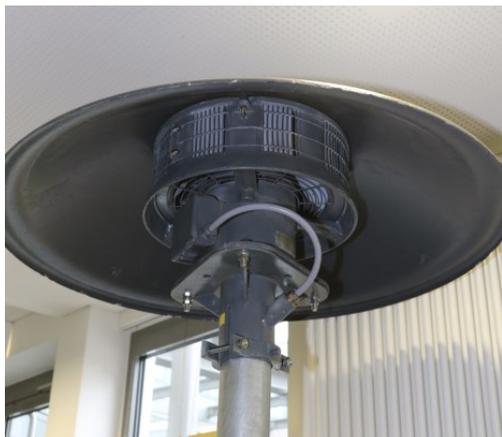
**Abbildung 70: elektromechanische Sirene in der verbreiteten Bauform in der Westlichen Börde**  
Quelle: Bundesamt für Bevölkerungsschutz und Katastrophenhilfe

Überwiegend vorhanden sind elektromechanische Sirenen, wie zum Beispiel der Typ E57. Bei diesen Modellen erzeugt ein Elektromotor mit einem innenliegenden Rotor einen Luftstrom, der gegen den schlitzförmig unterbrochenen Stator gerichtet ist. Hierdurch wird der Warnton erzeugt. Diese Sirenen sind an dem charakteristischen Pilzdach zu erkennen. Es wird von einem Radius von 300 m ausgegangen, indem der Schalldruck für den Weckeffekt ausreichend ist. Sirenen sind aber deutlich über diesen Radius hinaus wahrzunehmen.

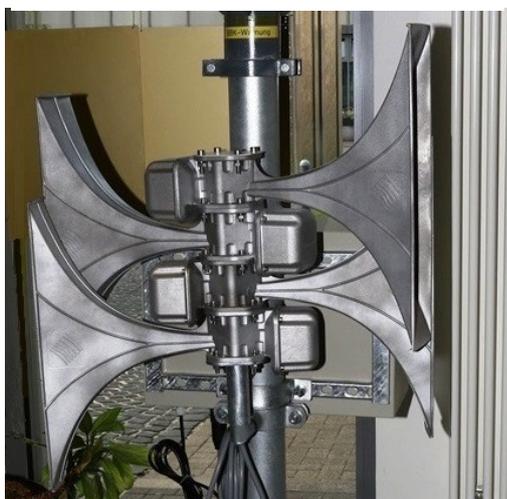
Die modernere Form ist die elektronische Sirene. Von diesen Modellen sind gegenwärtig nur drei in der Verbandsgemeinde Westliche Börde montiert. Eine Sirene ist in Heynburg errichtet worden. Die anderen beiden elektronischen Sirenen befinden sich in Gröningen auf dem Verwaltungssitz und in der Magdeburger Straße. Bei diesem Sirenentyp wird der Warnton durch einen elektronischen Tongenerator erzeugt, dann verstärkt und über einen Druckkammerlautsprecher ausgegeben. Die Form der Lautsprecher führt zu dem typischen optischen Erscheinungsbild. Die Nachrüstung des Sprachmoduls ist bei der auf dem Verwaltungssitz verbauten Sirene möglich. Die Sirenen in der Magdeburger Straße und in Heynburg (geplanter Standort) sind mit einem Sprachmodul ausgerüstet. Aufgrund der technischen Bauart wird davon ausgegangen, dass im Umkreis von 500 m um eine derartige Sirene der Schalldruck für den Weckeffekt ausreichen ist.

**Abbildung 71: elektronische Sirene in der typischen Bauform, Quelle:**  
Bundesamt für Bevölkerungsschutz und Katastrophenhilfe

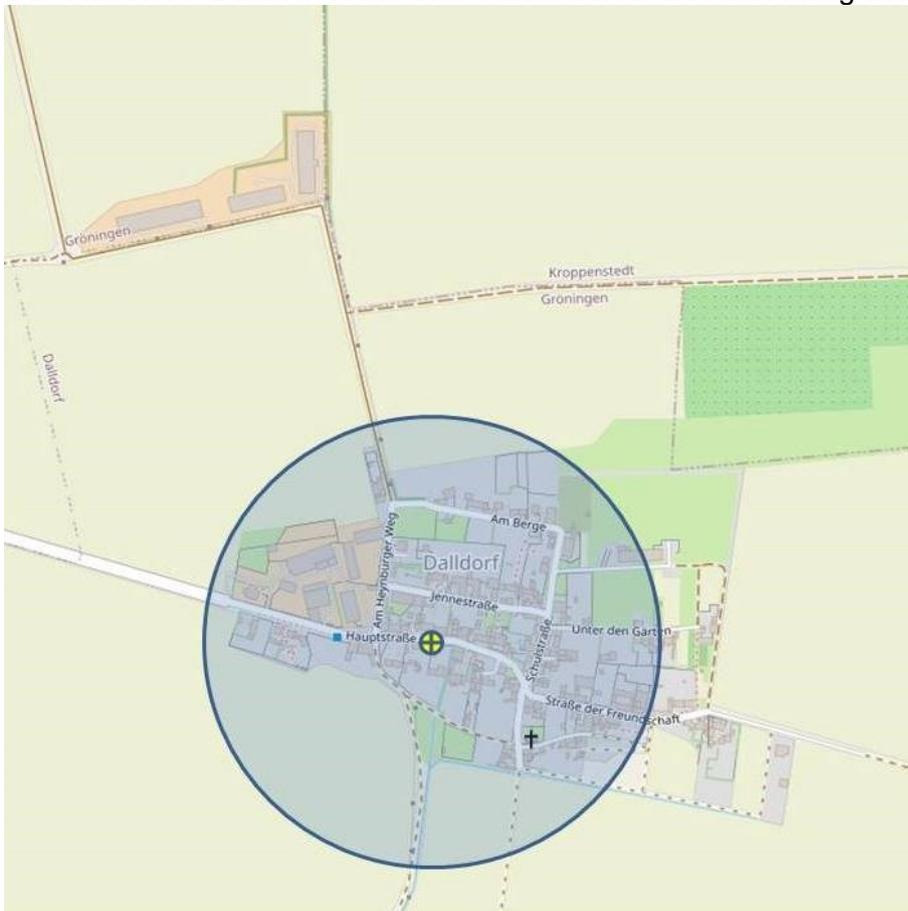
Der Standort in Dalldorf ist auf dem Gittermast für die Abdeckung des Ortsteiles gut geeignet.

**Abbildung 78: Sirenenstandort in Dalldorf mit 300 m Radius**

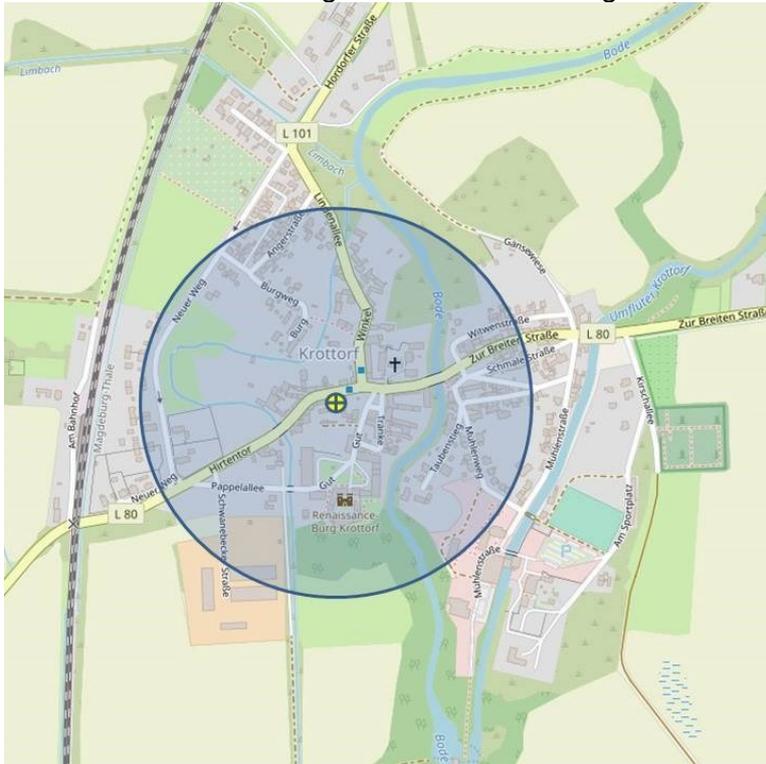
Mit dem bisherigen Standort kann die Mitte von Krottorf gut erreicht werden. Eine Vergrößerung des Radius, aufgrund des Austausches der Sirene, ausgehend vom bisherigen Standort kann eine ausreichende Abdeckung des Ortsteiles ermöglichen.

Abbildung 81: Sirenenstandort in Krottorf mit dem 300 m Radius

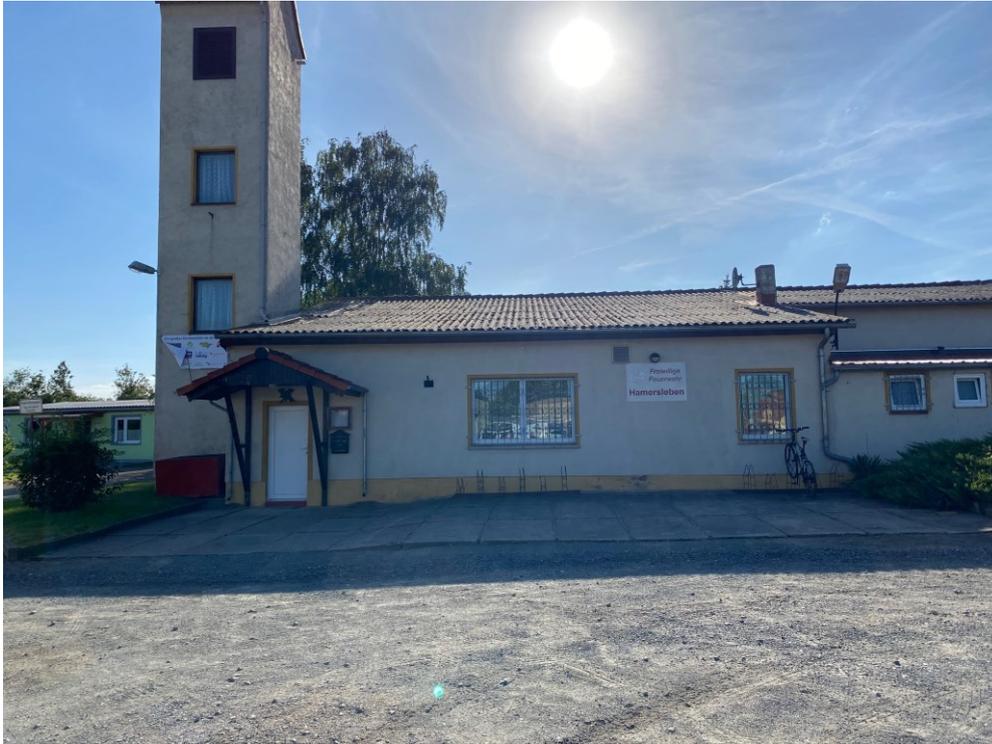
Das Feuerwehrhaus in Hamersleben stammt in wesentlichen Teilen aus der Zeit der DDR. Letztmalig wurde es 2013 umgebaut. Das Feuerwehrhaus verfügt über zwei Fahrzeugeinstellplätze und entspricht nicht den gültigen Normen und Anforderungen.

**Abbildung 89: Das Feuerwehrhaus in Hamersleben**

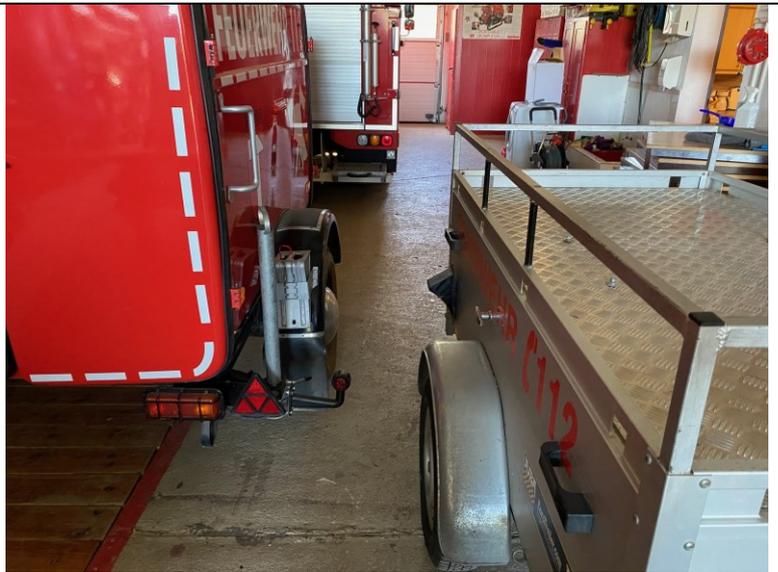
Durchfahrten, Tore und Stellplätze für Feuerwehrfahrzeuge	<ul style="list-style-type: none"><li>• Die Fahrzeughalle des Feuerwehrhauses ist als eine Halle mit Durchfahrmöglichkeit und zwei gegenüberliegenden Toren ausgelegt. Genügend Stauraum ist vor dem Tor nur in Richtung Schützenhaus vorhanden.</li><li>• Aufgrund der Fahrzeuglänge ist für das TSF-W und das MTF die Stellplatzgröße 1 ausreichend.</li><li>• Durchfahrbreite der Tore: 3,55 m – die Mindestbreite (3,60 m) für ein sicheres Durchfahren ist unterschritten, eine entsprechende Warnmarkierung ist anzubringen.</li><li>• Durchfahrhöhe der Tore: 3,47 m – die Mindesthöhe von 4,00 m für die Durchfahrt wird unterschritten. Eine entsprechende Warnmarkierung ist anzubringen.</li><li>• Länge des Stellplatzes: 10,45 m – die Mindestlänge eines Stellplatzes von 10 m wird eingehalten. Die erforderliche Breite wird gewährleistet (5,90 m). Allerdings ist der vorhandene Platz nicht ausreichend für die sichere Unterbringung der Anhänger.</li><li>• Die Stellplätze sind auf dem Hallenboden gekennzeichnet</li><li>• Schlupftüren sind nicht vorhanden.</li><li>• Die Tore haben eine leicht erreichbare Not-Entriegelung, um sie von Kraft- auf Handbetrieb umzustellen.</li></ul>

**Abbildung 90: Die Abstände zwischen den Fahrzeugen / Anhängfahrzeugen sind deutlich zu gering**

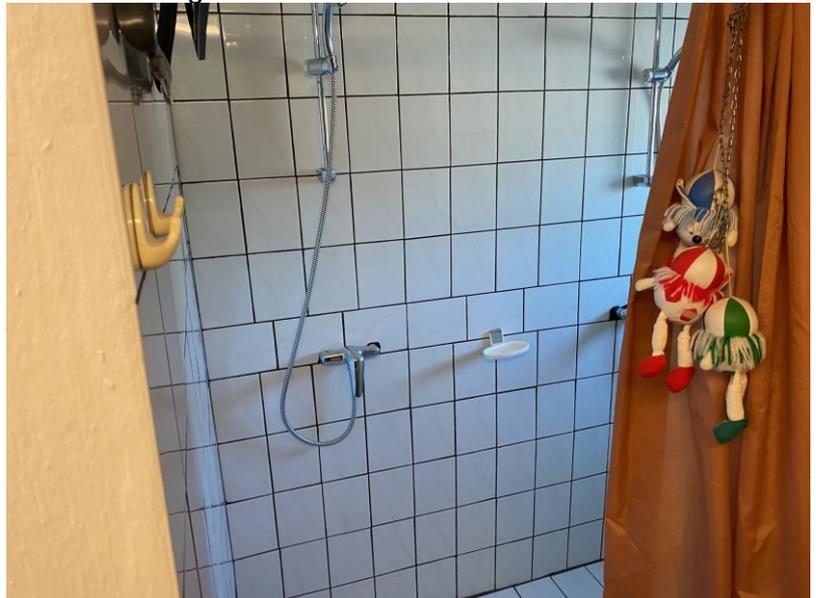
- Die Bodenbelege sind insbesondere in der Fahrzeughalle nicht ausreichend rutschhemmend und brüchig. Kennzeichnungen für die Fahrzeuge sind vorhanden.
- Die Alarmwege sind ausreichend beleuchtet.
- Die Ladeerhaltungen sind deutlich zu Erkennen und von oben an die Fahrzeuge herangeführt.
- Eine Absaugung für Dieselabgase ist nicht vorhanden. Entsprechende Kompensationsmaßnahmen sind notwendig.
- Die Dusche kann nur durch die Küche erreicht werden. Dies ist aus Gründen der Schwarz-Weiß-Trennung nicht sinnvoll. Hier besteht Handlungsbedarf.

**Abbildung 91: Die Dusche in Hamersleben kann nur durch die Küche erreicht werden.**

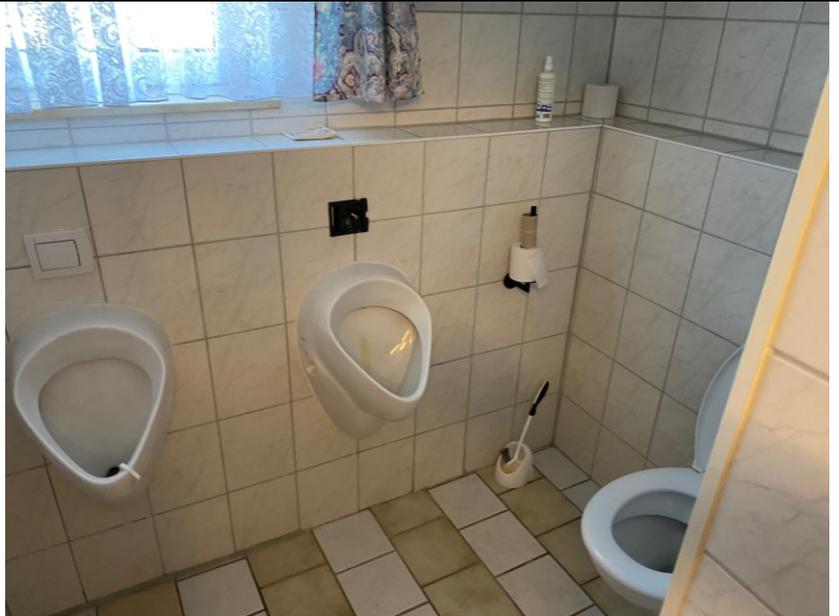
**Abbildung 92: Auch die Toiletten sind direkt von der Küche zu erreichen und platzmäßig zu gering bemessen**

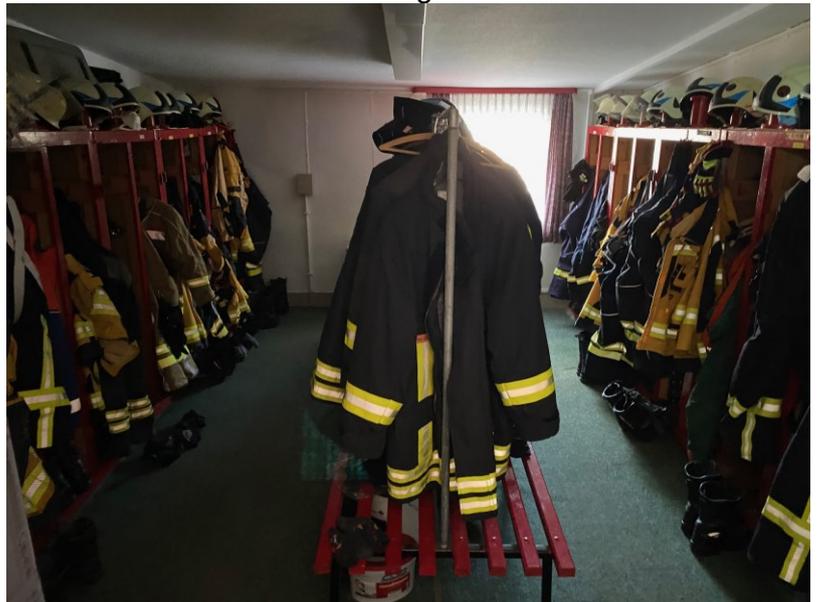
- Der Umkleideraum ist deutlich zu eng. Derzeit ziehen sich auch einige Feuerwehrangehörige neben den Fahrzeugen um, dies ist ohne eine Abgasabsaugung sehr kritisch zu betrachten – die notwendigen Sicherheitsabstände werden hier ebenfalls nicht eingehalten. Entsprechende organisatorische Schutzmaßnahmen sind notwendig.

**Abbildung 93: Umkleideraum im Feuerwehrhaus Hamersleben**

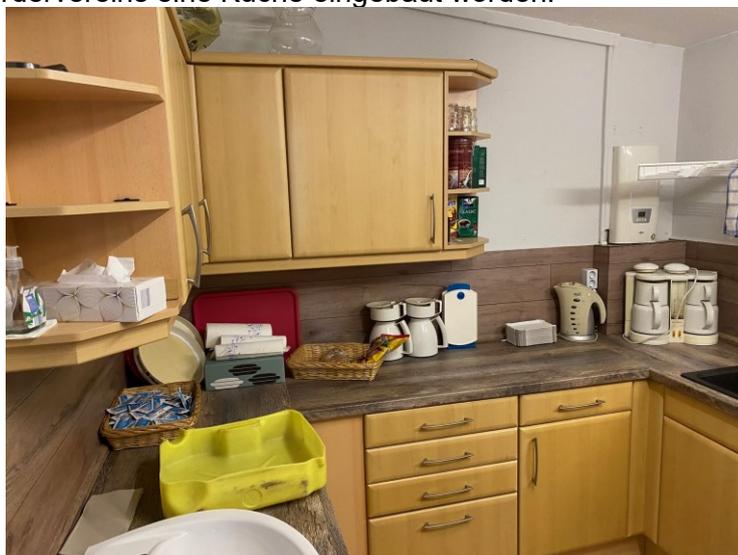
**Abbildung 95:** Küche im Feuerwehrhaus Hamersleben

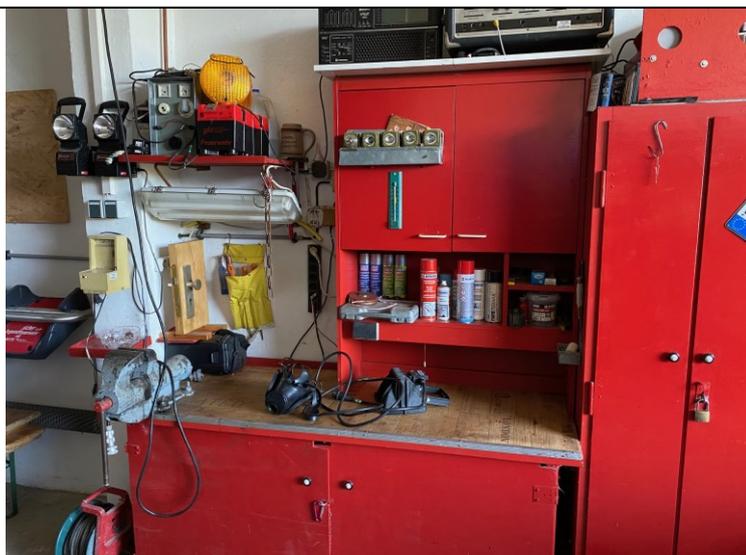
- Es gibt keine räumlich getrennte Werkstatt, sondern lediglich in der Fahrzeughalle einen kleinen Bereich zur Lagerung von Werkzeugen und für kleinere Reparaturen.

**Abbildung 96: Werkstattbereich in der Fahrzeughalle**

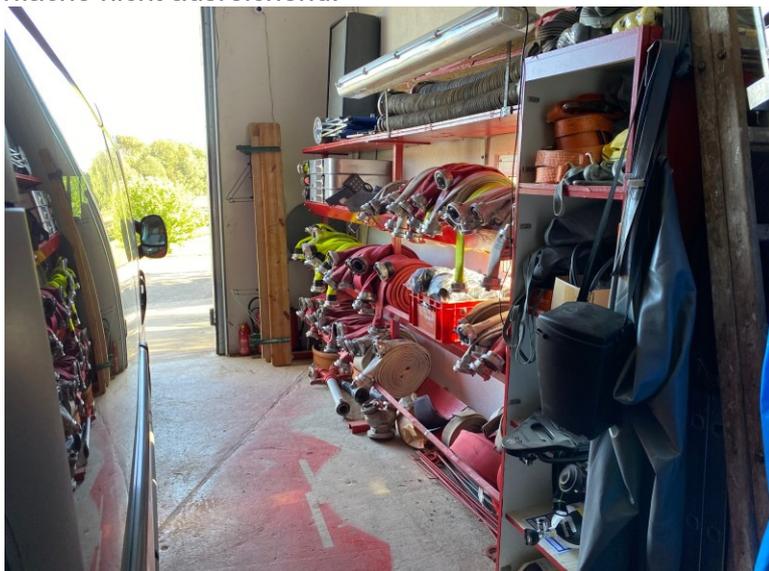
- Der Lagerbereich befindet sich hauptsächlich an den Rändern der Fahrzeughalle. Das ständige Halten von Ordnung muss Bestandteil widerkehrender Unterweisungen sein. Die Ortsfeuerwehr hat große Kreativität entwickelt, um zusätzliche Lagerflächen zu generieren. Insgesamt ist die derzeit verfügbare Lagerfläche nicht ausreichend.

**Abbildung 97: Schlauchlager neben dem Fahrzeug**

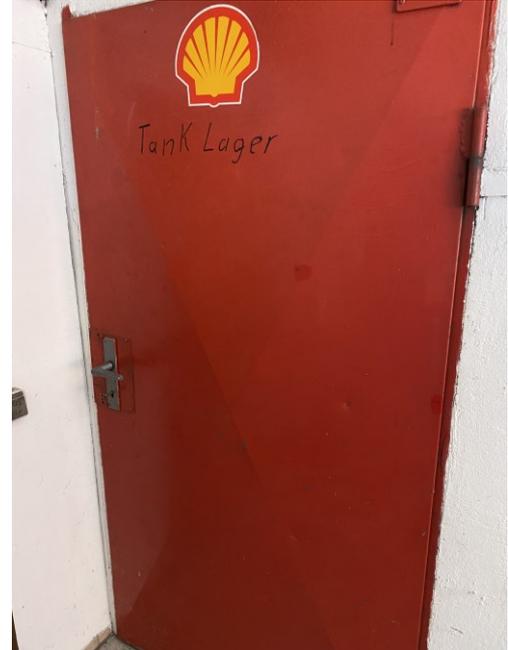
- Die passive Lagerung von Kraftstoffen ist im geringen Umfang notwendig, es werden hierfür dicht verschlossene, bruchsichere Behälter benutzt, die Menge ist perspektivisch auf das absolut notwendige Maß zu begrenzen. Es ist zwar ein als Kraftstofflager gekennzeichnete Raum vorhanden, dieser Raum erfüllt allerdings nicht die entsprechenden Anforderungen.

**Abbildung 98: Das Tanklager entspricht nicht den Anforderungen für die Lagerung von Kraftstoffen in Garagen**

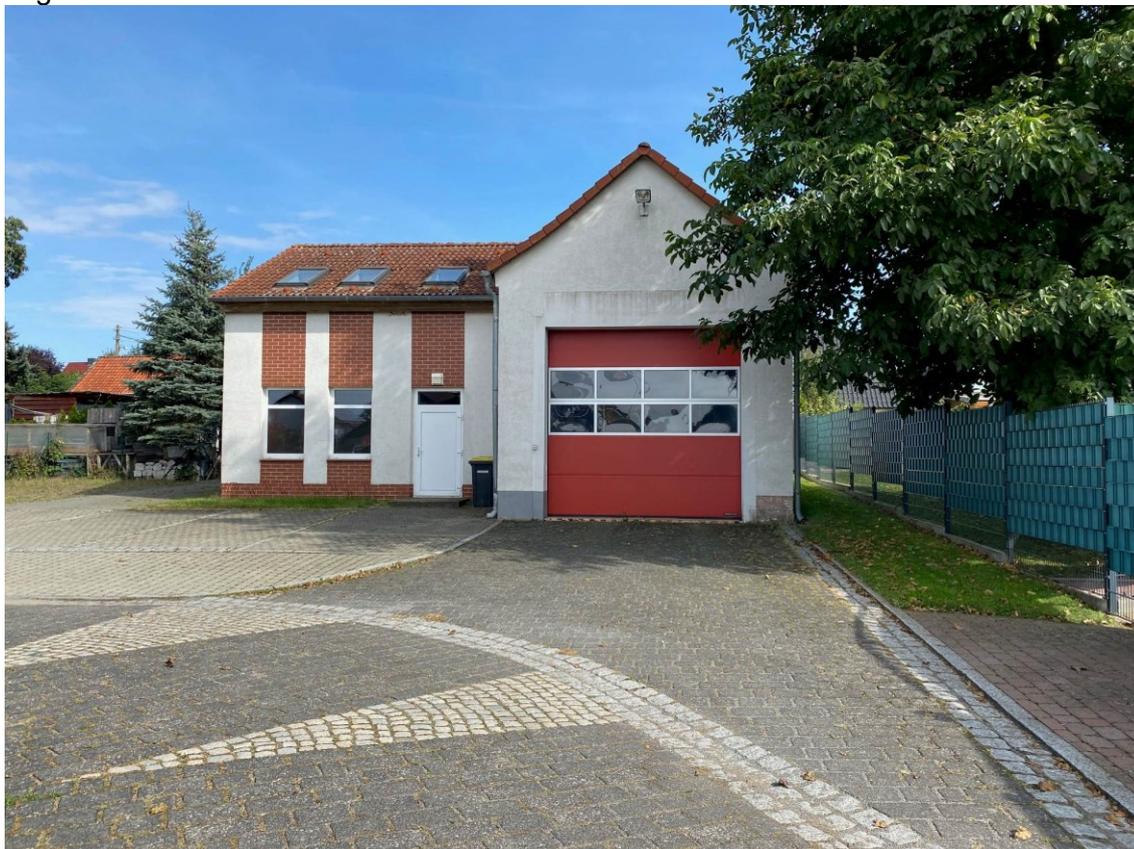
Das Feuerwehrhaus in Neuwegersleben wurde 1975 gebaut und 1995 grundhaft ausgebaut. Es verfügt heute über einen Fahrzeugeinstellplatz und entspricht nicht den gültigen Normen und Anforderungen.

**Abbildung 99: Das Feuerwehrhaus in Neuwegersleben**

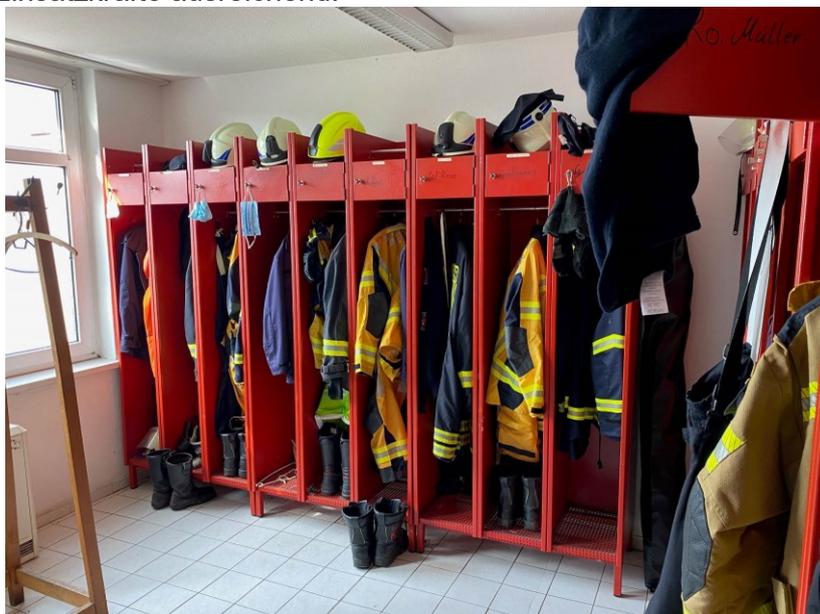
- Die Umkleieräume sind für die gegenwärtige Zahl der Einsatzkräfte ausreichend.

**Abbildung 101: Umkleideraum im Feuerwehrhaus Neuwegersleben**

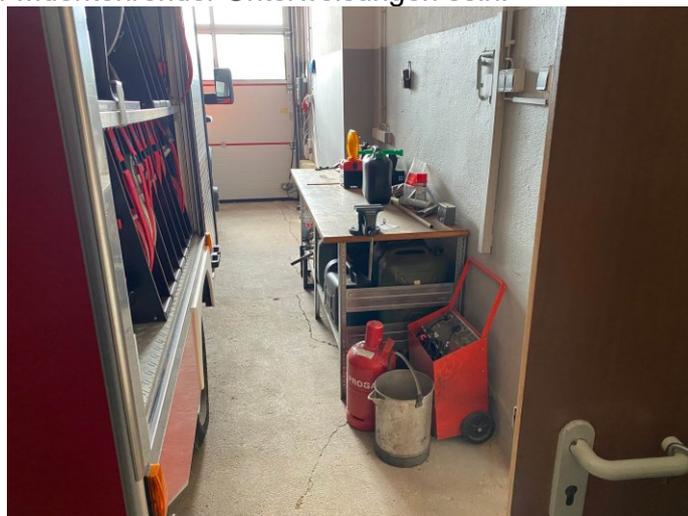
- Im Schulungsraum ist eine kleine Küchenzeile vorhanden.
- Eine Arbeitsgrube ist nicht vorhanden.
- Der Lagerbereich befindet sich hauptsächlich an den Rändern der Fahrzeughalle. Das ständige Halten von Ordnung muss Bestandteil widerkehrender Unterweisungen sein.

**Abbildung 103: Lagerbereich sowie Werkbank neben dem Fahrzeug**

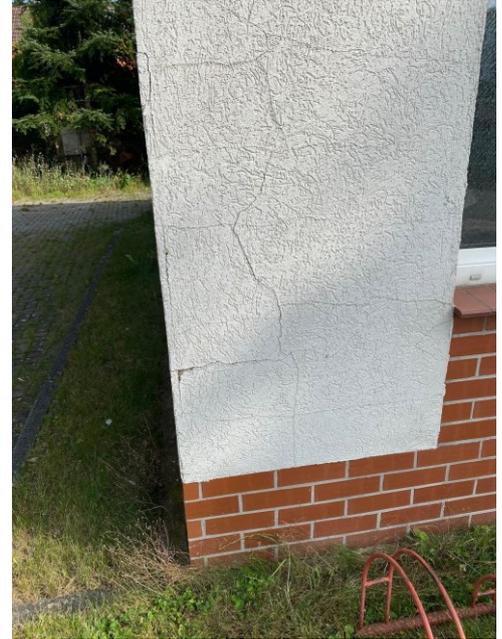
- In der Fahrzeughalle ist der Bodenbelag an mehreren Stellen gerissen. Außerdem gibt es Risse im Mauerwerk. Das Feuerwehrhaus ist insgesamt zu klein und erfüllt nicht mehr die Anforderungen.

**Abbildung 104: Risse in der Fassade**

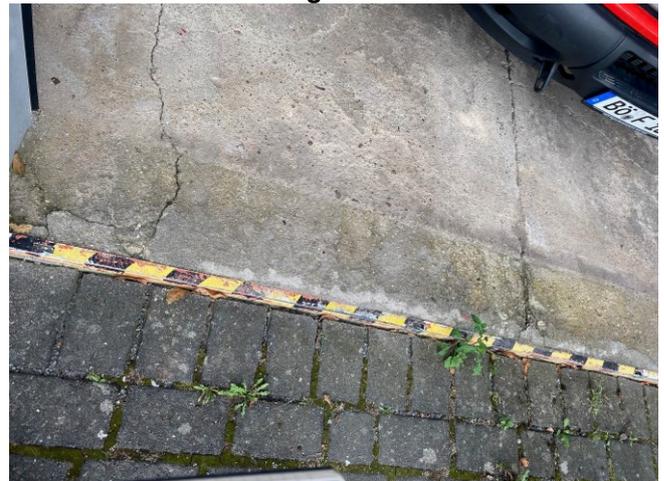
**Abbildung 105: Kante an der Torausfahrt mit Rissen im Boden**

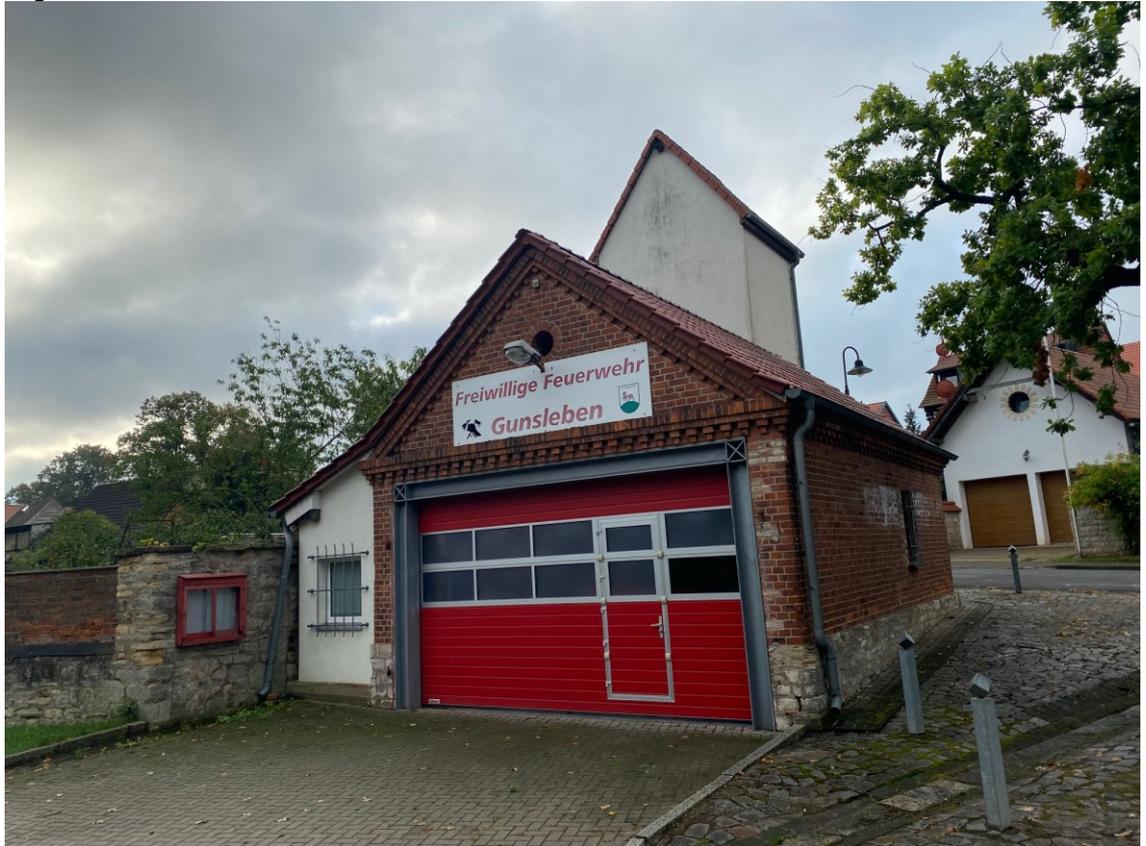
Das Feuerwehrhaus in Gunsleben wurde zu DDR Zeiten errichtet und zuletzt 2014 umgebaut. Es verfügt heute über einen Fahrzeugeinstellplatz und entspricht nicht den gültigen Normen und Anforderungen.

**Abbildung 106: Feuerwehrhaus in Gunsleben**

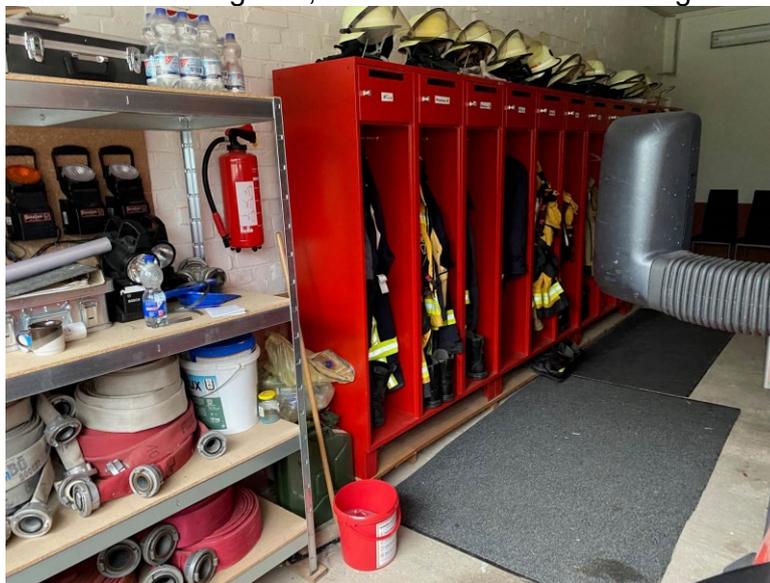
- Eine Absaugung für Dieselabgase ist nicht vorhanden.
- Eine Dusche ist im Feuerwehrhaus nicht vorhanden.
- Ein separater Umkleieraum ist nicht vorhanden, die Spinde stehen in der Fahrzeughalle, neben dem Einsatzfahrzeug.

Abbildung 107: Umkleiden in Gunsleben in der Fahrzeughalle

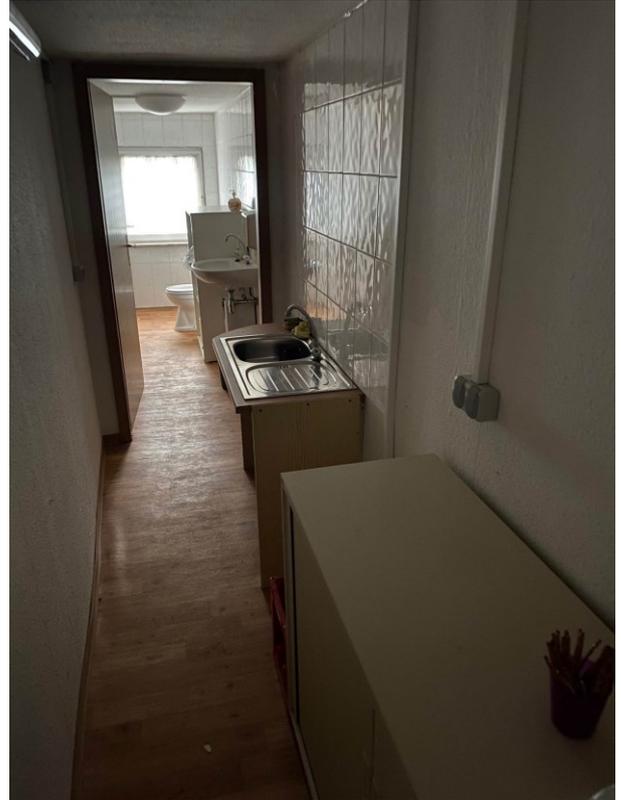
- Eine Schwarz-Weiß-Trennung zwischen Einsatzkleidung und Privatkleidung ist nicht möglich.
- Die Lüftung der Räume und der Kleidung ist schwierig.
- Die Feuerwehrhelme sind aufgeständert gelagert.
- Ein Schulungsraum ist nicht vorhanden.
- Es ist eine Toilette mit einem Waschbecken im Vorraum vorhanden.

**Abbildung 108: Toilette und Waschmöglichkeiten in Gunsleben**

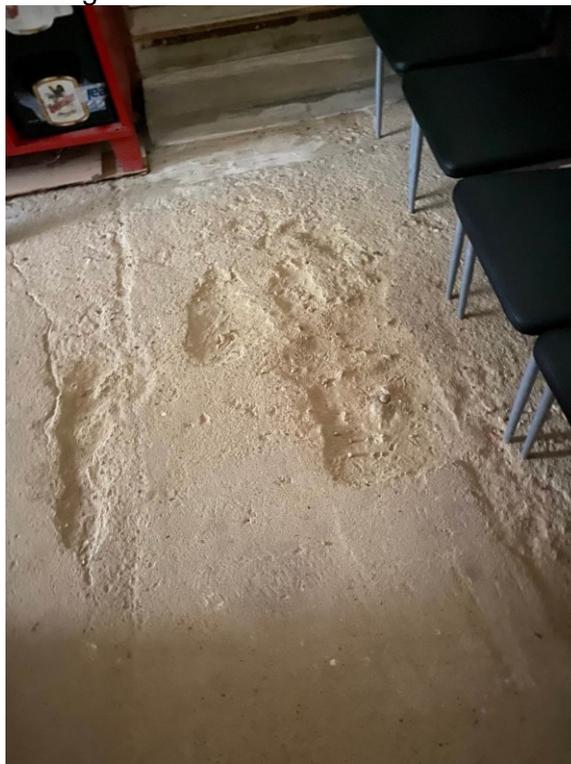
- In der Fahrzeughalle ist der Bodenbelag an mehreren Stellen gerissen. Das Feuerwehrhaus ist insgesamt zu klein und erfüllt nicht mehr die Anforderungen.

Abbildung 109: brüchiger Fußboden in der Fahrzeughalle

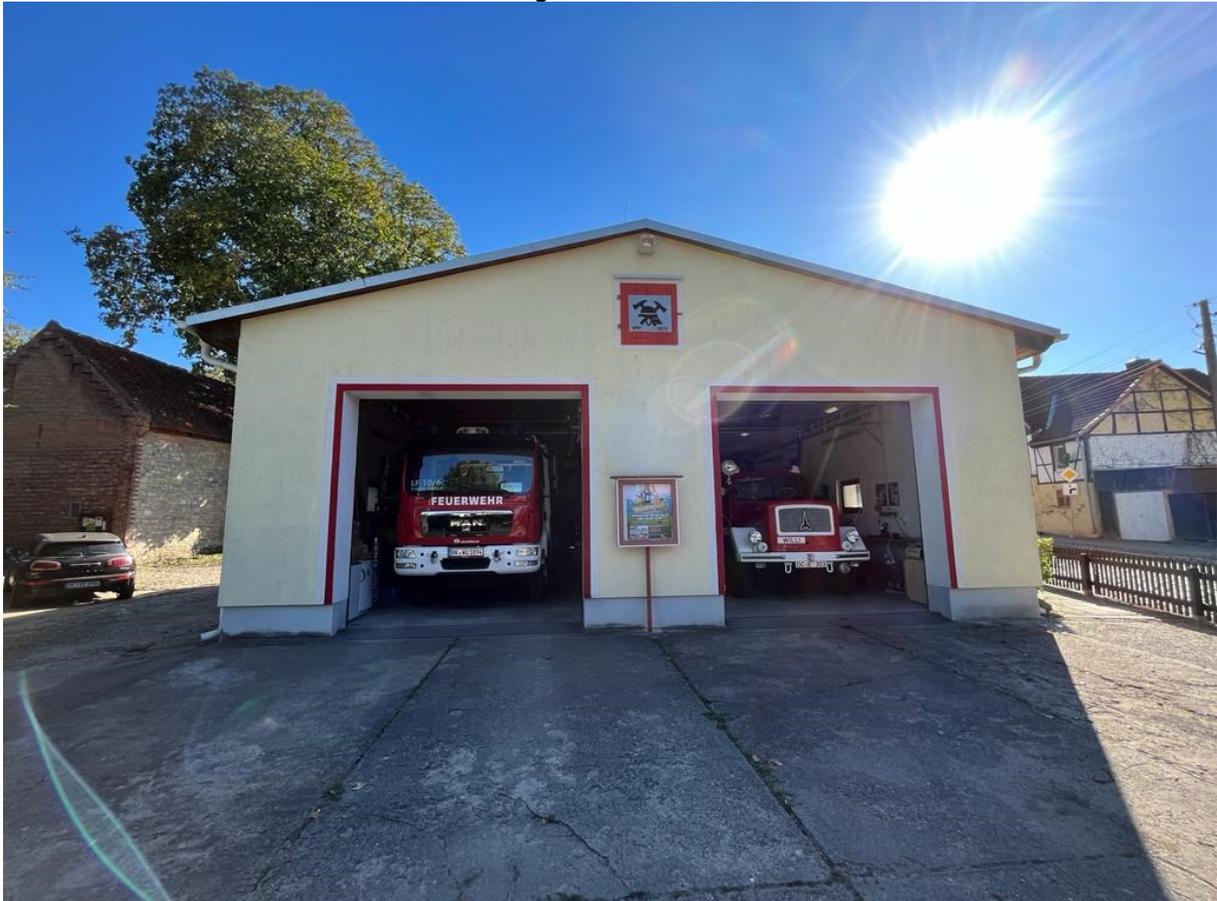
Das Feuerwehrhaus der Ortsfeuerwehr **Wulferstedt** wurde 1973 errichtet und zuletzt 2011 umgebaut. Es verfügt lediglich über zwei Einstellplätze. Da die Ortsfeuerwehr über drei Einsatzfahrzeuge verfügt, wird ein Mannschaftstransportfahrzeug in einem Geräteschuppen ca. 290 m entfernt vom Feuerwehrhaus untergestellt. Der Sozialbereich mit Schulungsräumen und Teeküche befindet sich in einem weiteren Gebäude am Ortsrand, ca. 340 m vom Feuerwehrhaus entfernt.

**Abbildung 112: Feuerwehrhaus in Wulferstedt**

Die Verbandsgemeinde Westliche Börde hat Anträge zur Förderung eines Neubaus gestellt und es wurde ein Fördermittelbescheid übergeben. Gegenwärtig laufen die Planungen für den Neubau, der zum Jahresende 2026 übergeben werden soll.

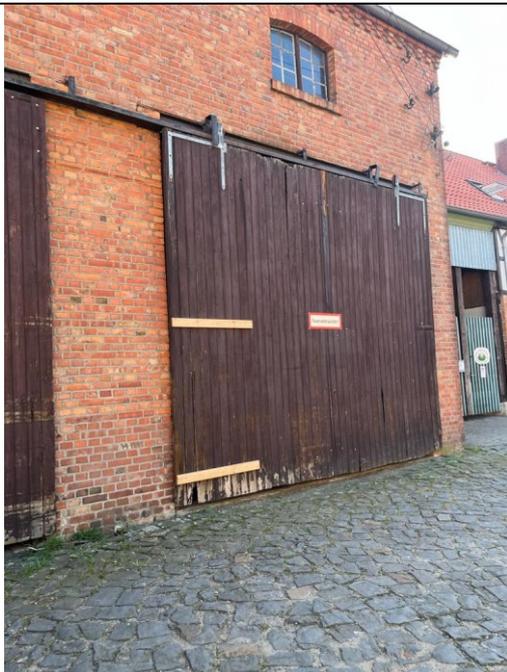
**Abbildung 113: derzeitig genutzte Garage als Stellplatz für den MTF**

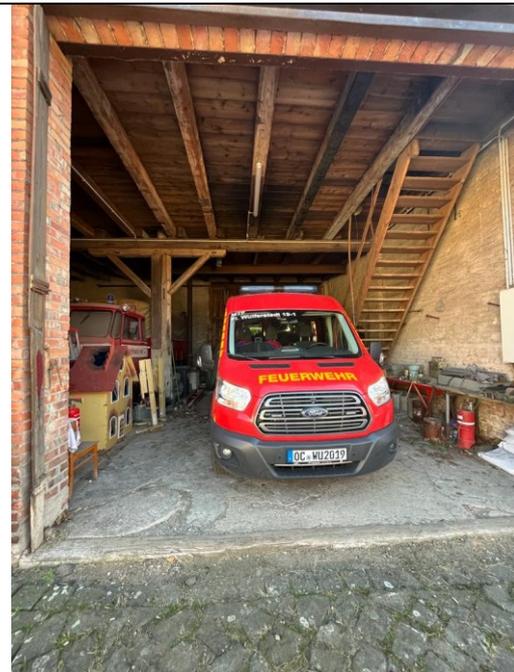
**Abbildung 114: eingestelltes Mannschaftstransportfahrzeug**

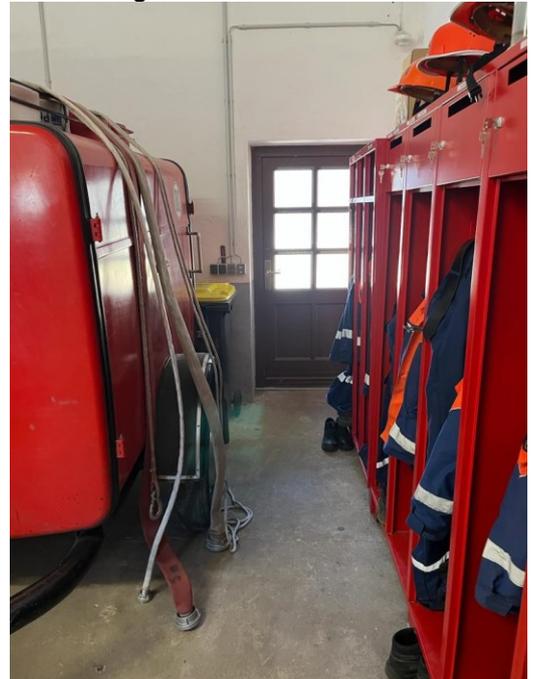
**Abbildung 115: Eingang in das Feuerwehrhaus mit dem Alarmweg zwischen Spinden der Jugendfeuerwehr und einem Schlauchtransportanhänger**

- Das Umziehen und die Bewegung von Fahrzeugen ist zeitlich zu trennen.
- Die Bodenbelege sind nicht ausreichend rutschhemmend und außerdem rissig. Treppen oder Ausgleichsstufen sind im Alarmweg nicht vorhanden.
- Die Alarmwege sind ausreichend beleuchtet.
- Ladeerhaltungen und Abgasabsaugungen sind deutlich zu Erkennen und von oben an die Fahrzeuge herangeführt.

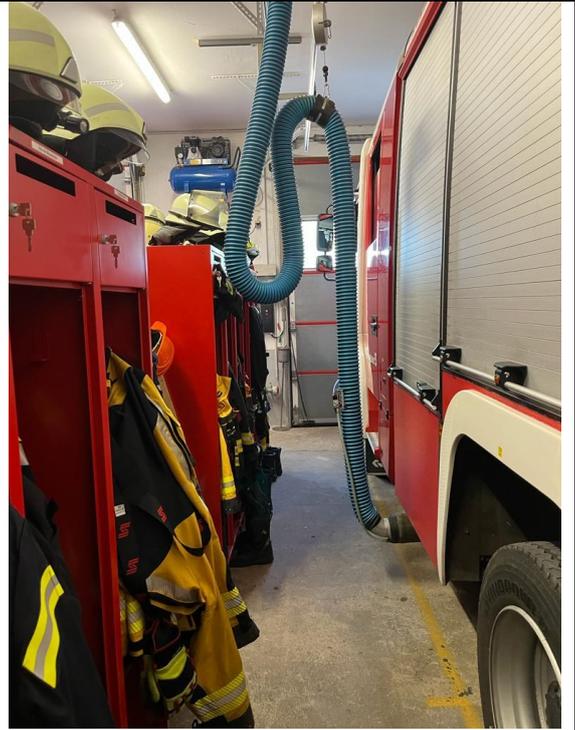
- Die Fahrzeughalle wird im Winter frostfrei gehalten. Die Feuerwehrangehörigen haben ihre Spinde neben den Fahrzeugen, im Alarmfall müssen die Tore geöffnet und die Fahrzeuge herausgefahren werden, damit kühlt die Halle sehr schnell aus. Die notwendigen Temperaturen für den Umkleidebereich von 20°C können nicht erreicht werden.

**Abbildung 116: Umkleiden neben dem LF 10/6 mit nicht ausreichendem Sicherheitsabstand**

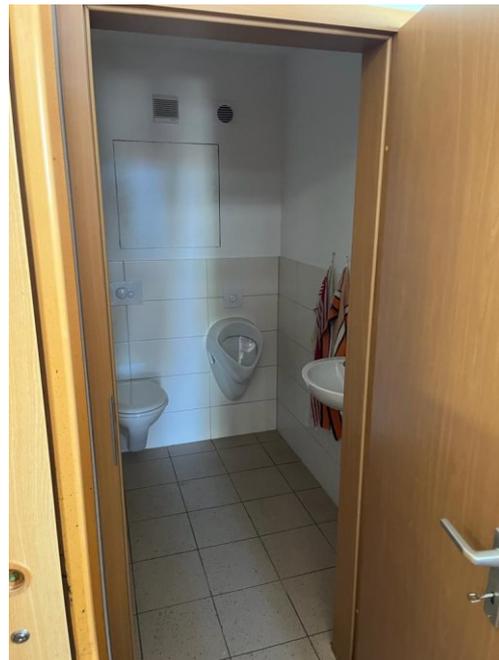
- Im Feuerwehrhaus befindet sich eine Toilette mit Waschmöglichkeit.

**Abbildung 118: Toilette und Handwaschmöglichkeit im Feuerwehrhaus**

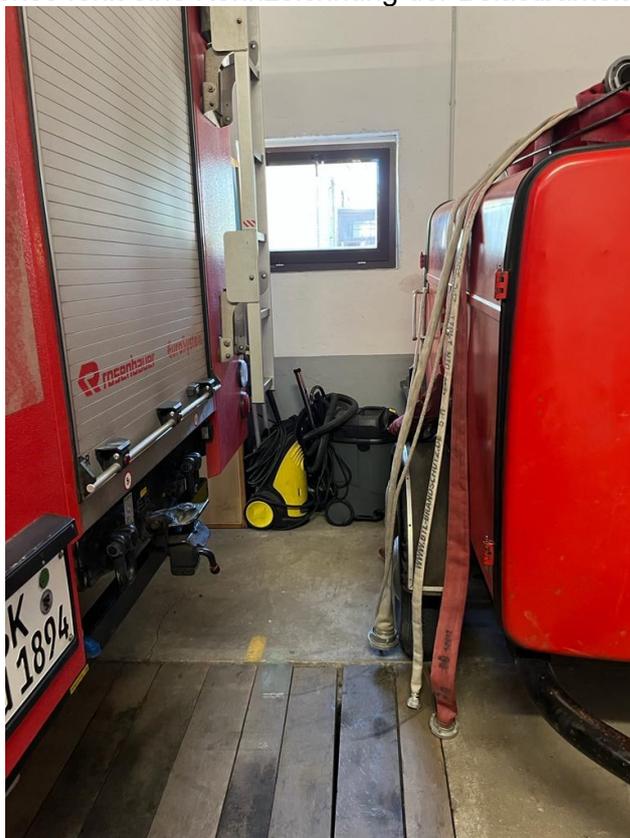
Abbildung 120: Arbeitsgrube und beengte Platzverhältnisse im Feuerwehrhaus Wulferstedt

- Eine Arbeitsgrube ist vorhanden. Ein bündiger Abschluss ist derzeit nicht gegeben. Eine Warnmarkierung am Rand ist nicht angebracht, ebenso fehlt eine Kennzeichnung der Belastbarkeit.

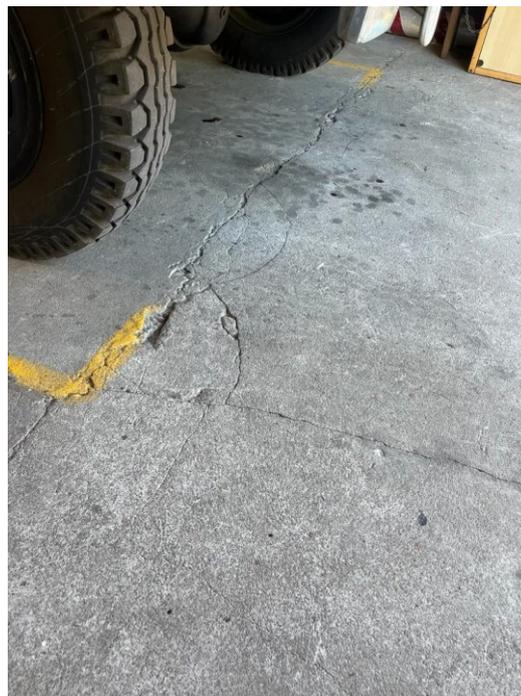
- Das Gebäude hat Risse und brüchige Fußböden und ist insgesamt zu klein.

Abbildung 121: brüchiger Betonboden

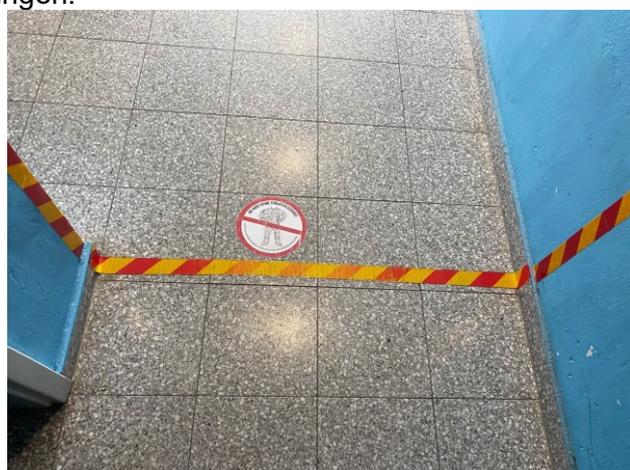
**Abbildung 129: Eine Bereichstrennung für die Schwarz-Weiß-Trennung hat die FF selbst eingerichtet**

- Vor den Spinden ist nicht genügend Platz vorhanden.
- Eine Schwarz-Weiß-Trennung zwischen Einsatzkleidung und Privatkleidung ist nicht möglich. Dementsprechend muss vermieden werden, kontaminierte Einsatzkleidung in die Umkleide zu bringen.

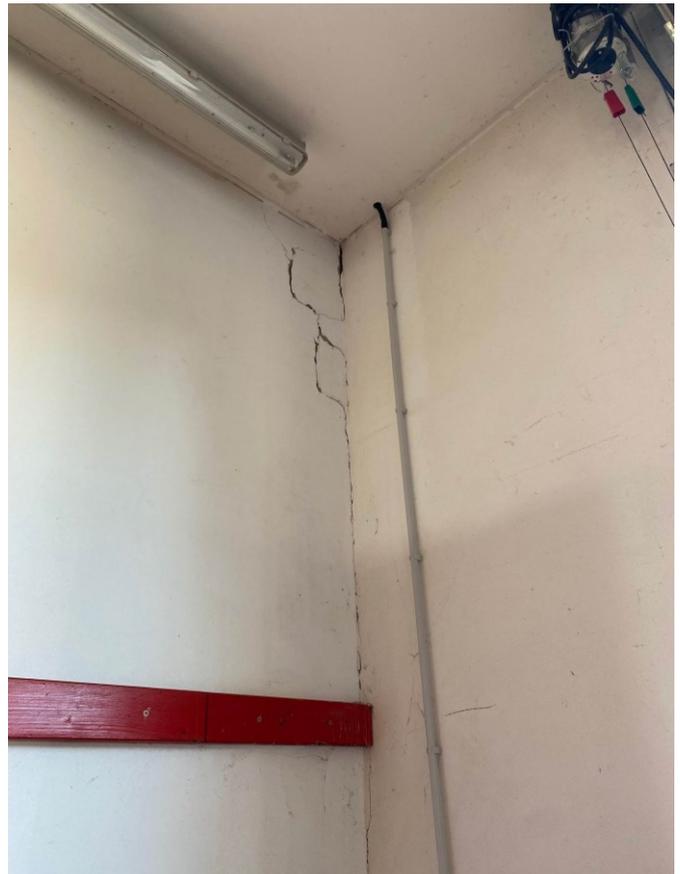
Abbildung 134: Setzungsrisse
