**3. Fortschreibung der**

**Risikoanalyse**  
**und des**  
**Brandschutzbedarfsplanes**

**WESTLICHE BÖRDE**  
Landkreis Börde

**für den Zeitraum 2024 - 2028**

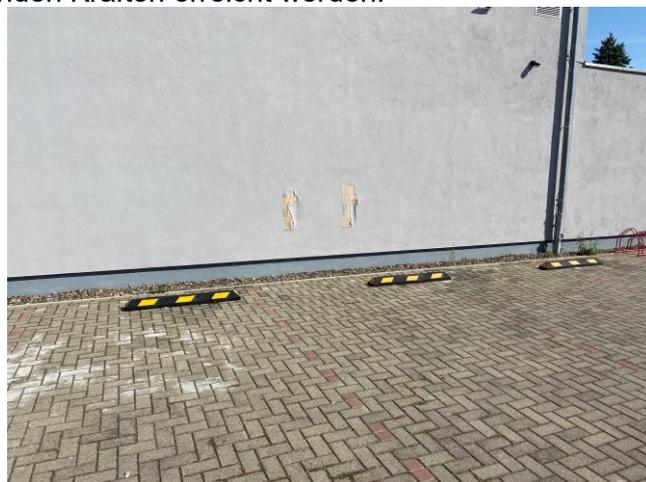
**Abbildung 138: um weitere Anprallschäden zu vermeiden, wurden Parkplatzbegrenzer eingebaut.**

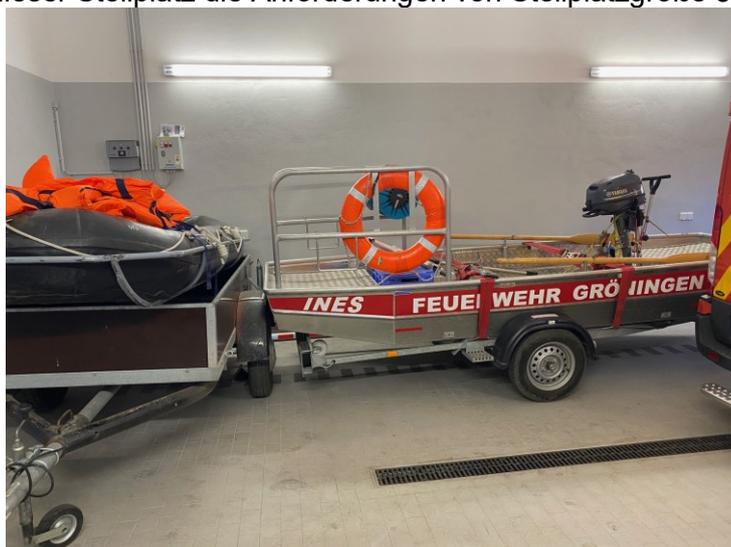
**Abbildung 141: für das Einstellen von zwei Bootsanhängern und dem Gerätewagen sonstige reicht der Platz trotz Stellplatzgröße 3 nicht aus.**

- Länge des Stellplatzes (Tor 4): 12,50 m, und Breite 5,75 m, damit erfüllt dieser Stellplatz die Anforderungen von Stellplatzgröße 3.

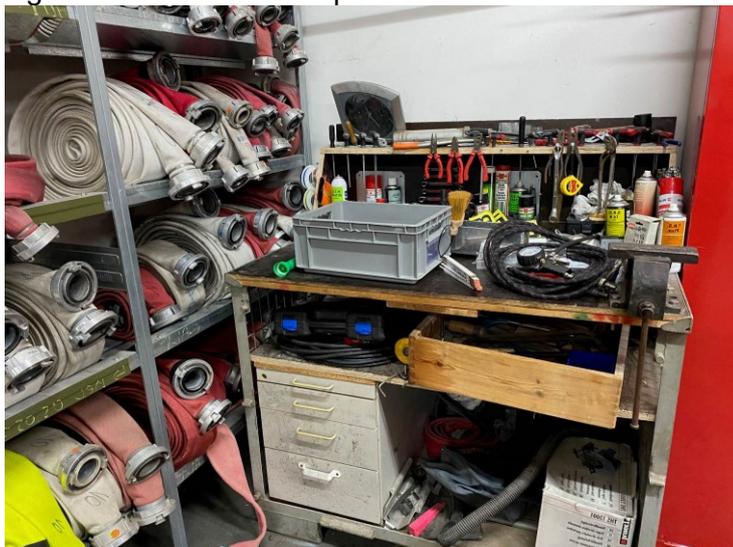
Abbildung 146: kleiner Werkstattbereich in der Fahrzeughalle

- Es gibt keine räumlich getrennte Werkstatt, sondern lediglich in der Fahrzeughalle einen kleinen Bereich zur Lagerung von Werkzeugen und für kleinere Reparaturen.

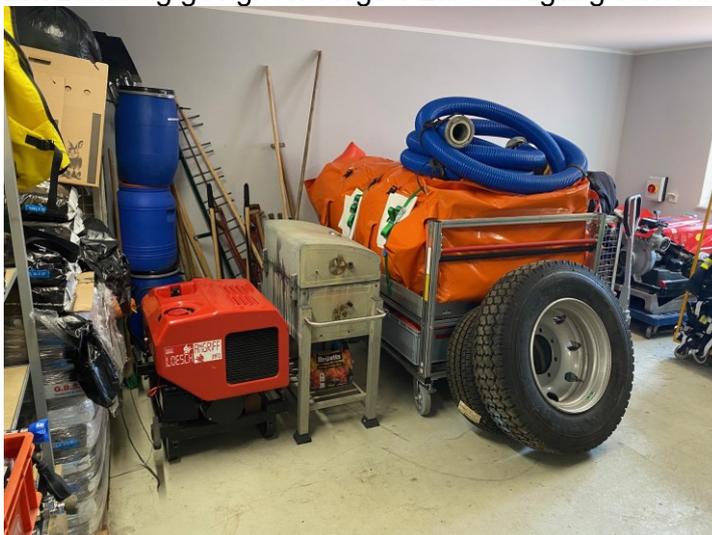
Abbildung 147: Durch die Verwendung von geeigneten Regalen und Ordnungssystemen kann die Übersicht bei den eingelagerten Materialien erhöht werden

- Der Lagerbereich ist baulich von den Verkehrswegen getrennt und so gestaltet, dass Feuerwehrangehörige nicht gefährdet werden. Das ständige Halten von Ordnung muss Bestandteil widerkehrender Unterweisungen sein. In der Praxis fällt auf, dass derzeit zu wenig geeignete Regale zur Verfügung stehen.

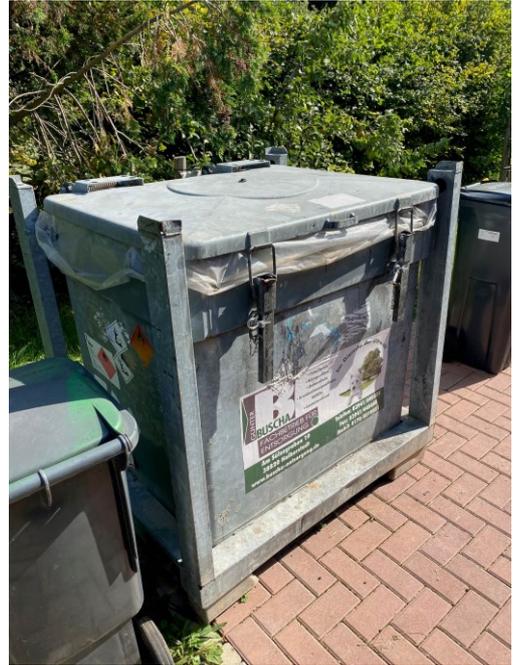
**Abbildung 148: Lagertonne für kontaminiertes Ölbindemittel außerhalb des Feuerwehrhauses. Hier wird das Ölbindemittel von allen Ortsfeuerwehren gesammelt.**

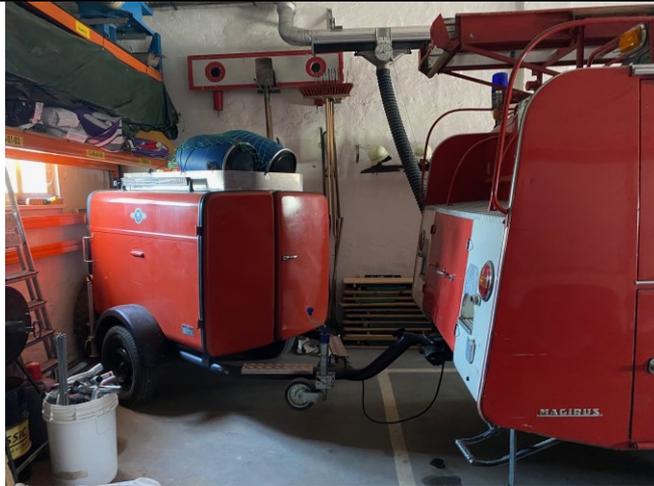
**Abbildung 152:** die nicht ausreichende Länge der Fahrzeughalle führt dazu, dass der Schlauchtransport-/Logistikanhänger schräg hinter dem Fahrzeug steht

Durchfahrten, Tore und Stellplätze für Feuerwehrfahrzeuge	<ul style="list-style-type: none"><li>• Vor den Toren ist ein ausreichend großer Stauraum für ein gefahrloses Ein- und Ausfahren der Feuerwehrfahrzeuge vorhanden, der ist allerdings zum Halberstädter Platz nicht abgegrenzt.</li><li>• Aufgrund der Fahrzeuglänge ist für das TSF-W die Stellplatzgröße 1 ausreichend, für das TLF samt Anhänger ist die Stellplatzgröße 2 erforderlich. Insgesamt ist festzustellen, dass die vorhandenen Maße des Feuerwehrhauses selbst für die Stellplatzgröße 1 zu klein sind.</li><li>• Durchfahrbreite der Tore: 3,45 m – die Mindestbreite (3,60 m) für ein sicheres Durchfahren ist unterschritten, eine entsprechende Warnmarkierung ist angebracht.</li><li>• Durchfahrhöhe der Tore: 3,26 m – die Mindesthöhe von 4,00 m für die Durchfahrt wird unterschritten. Eine entsprechende Warnmarkierung ist anzubringen.</li><li>• Länge des Stellplatzes: 8,90 m – die Mindestlänge eines Stellplatzes von 10 m wird nicht eingehalten. Die erforderliche Breite wird gewährleistet (5,15 m)</li></ul>

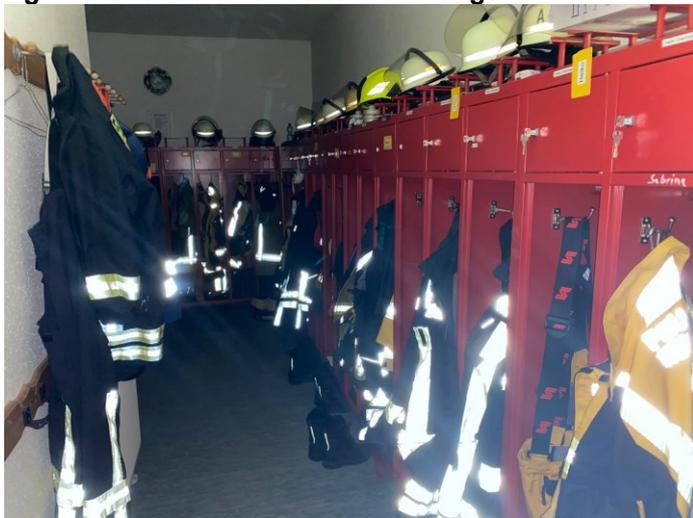
**Abbildung 154: insgesamt zu enge Umkleide der Herren**

- Eine Schwarz-Weiß-Trennung zwischen Einsatzkleidung und Privatkleidung ist nicht möglich. Dementsprechend muss vermieden werden, kontaminierte Einsatzkleidung in die Umkleide zu bringen.
- Die Lüftung der Räume und der Kleidung ist schwierig, deswegen ist die Ortsfeuerwehr gerade gemeinsam mit ihrem Förderverein dabei, zusätzliche Lager- und Lüftungsflächen zu organisieren (der Vorschlag ist Container zu diesem Zweck hinter dem Feuerwehrhaus aufzustellen).
- Die Feuerwehrhelme sind aufgeständert gelagert.
- Der Schulungsraum ist für die Anzahl der Feuerwehrangehörigen ausreichend groß bemessen. Im Schulungsraum ist dank der Unterstützung des Fördervereins eine moderne Küche eingebaut wurden.

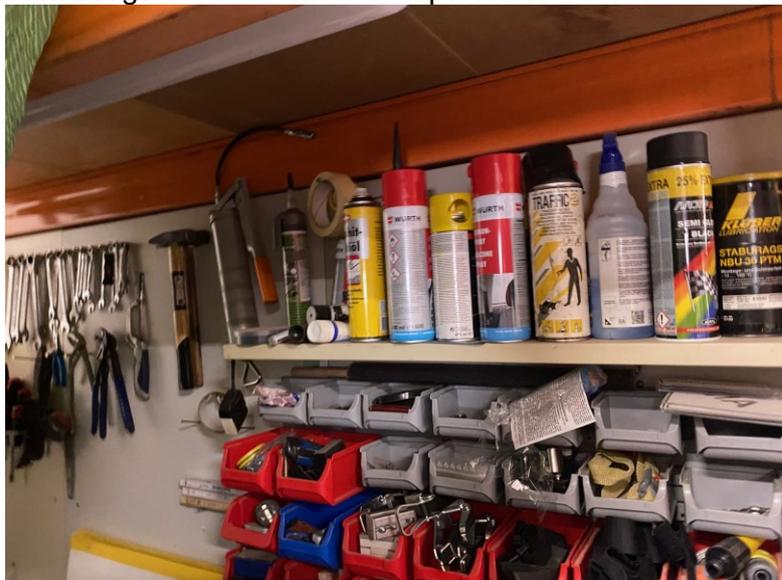
**Abbildung 156: kleiner Werkstattbereich in der Fahrzeughalle**

- Es gibt keine räumlich getrennte Werkstatt, sondern lediglich in der Fahrzeughalle einen kleinen Bereich zur Lagerung von Werkzeugen und für kleinere Reparaturen

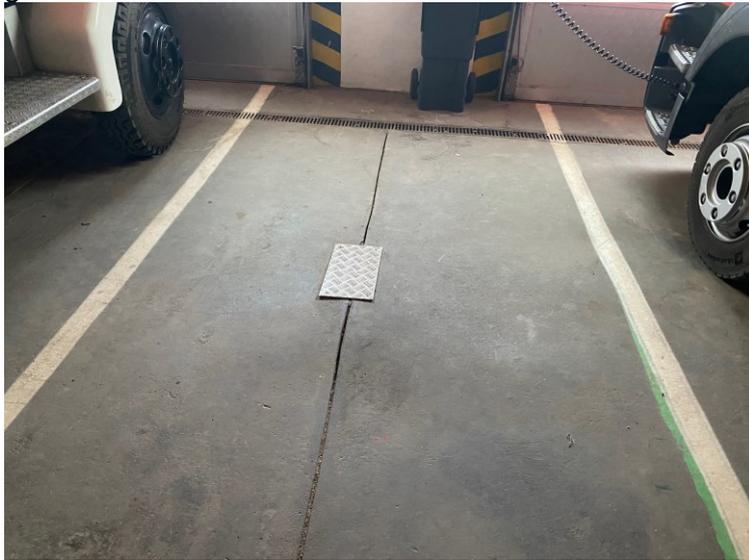
**Abbildung 157: Der Fußboden in der Fahrzeughalle wölbt sich, als Behelfslösung wurden Schnitte in den Fußboden gesetzt.**

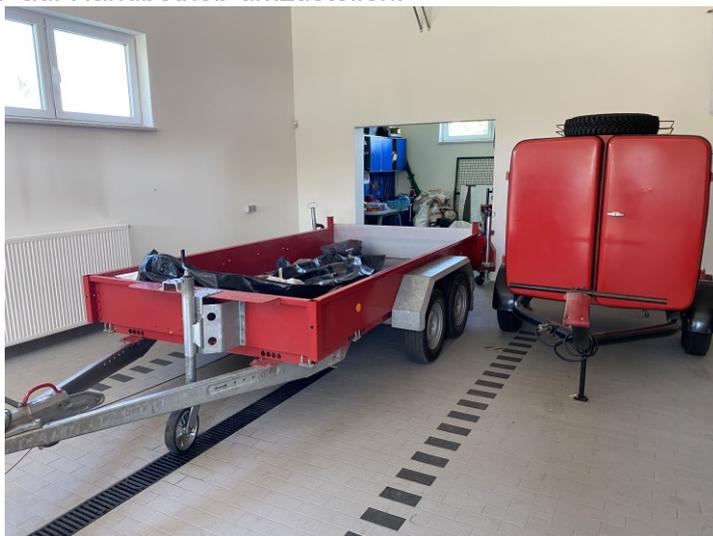
**Abbildung 168: die Stellplatzlänge ist im Feuerwehrhaus Kroppenstedt nicht ausreichend für die Aufnahme der Anhänger (hinter den Fahrzeugen) während die Bewegungsräume ausreichend dimensioniert sind.**

- Die Werkstatt wird bei Bedarf auf mind. 19°C eingestellt, sonst entsprechend der Fahrzeughalle beheizt.
- Vor den Toren ist ein ausreichend großer Stauraum für eine gefahrloses Ein- und Ausfahren der Feuerwehrfahrzeuge vorhanden
- Durchfahrbreite der Tore: 3,66 m (mind. 3,60 m)
- Durchfahrhöhe der Tore: 4,00 m (mind. 4,00 m)
- Länge des Stellplatzes: 12,30 m (mind. 10 m)
- Die Stellplätze sind auf dem Hallenboden gekennzeichnet
- In einem Sektionaltor befindet sich eine Schlupftür eine Schwarz-Gelbe-Warmmarkierung muss noch angebracht werden.
- Die Tore haben eine leicht erreichbare Not-Entriegelung, um sie von Kraft- auf Handbetrieb umzustellen.

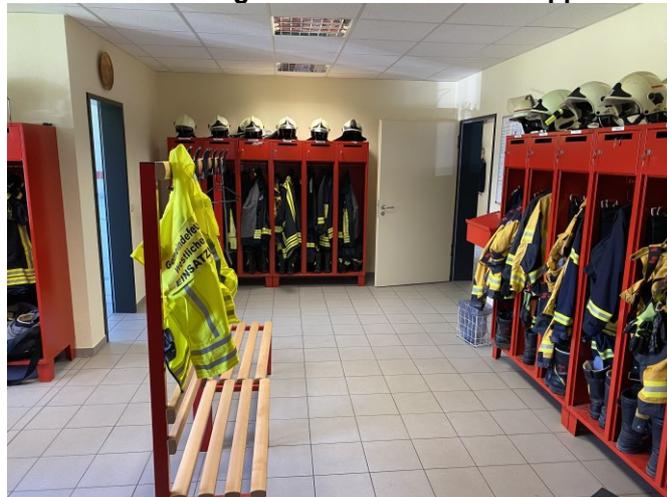
**Abbildung 170: Die Spinde in der FF Kroppenstedt lassen keine Lagerung von kontaminierter Einsatzkleidung zu, entsprechende Unterweisungen müssen erfolgen**

- Vor den Spinden ist genügend Platz vorhanden.
- Eine Schwarz-Weiß-Trennung zwischen Einsatzkleidung und Privatkleidung ist nicht möglich. Dementsprechend muss vermieden werden, kontaminierte Einsatzkleidung in die Umkleide zu bringen.
- Die Räume und die Kleidung können ausreichend gelüftet werden.
- Die Feuerwehrhelme sind aufgeständert gelagert.
