**3. Fortschreibung der**

**Risikoanalyse  
und des  
Brandschutzbedarfsplanes**

**der Verbandsgemeinde**

**für den Zeitraum 2024 - 2028**

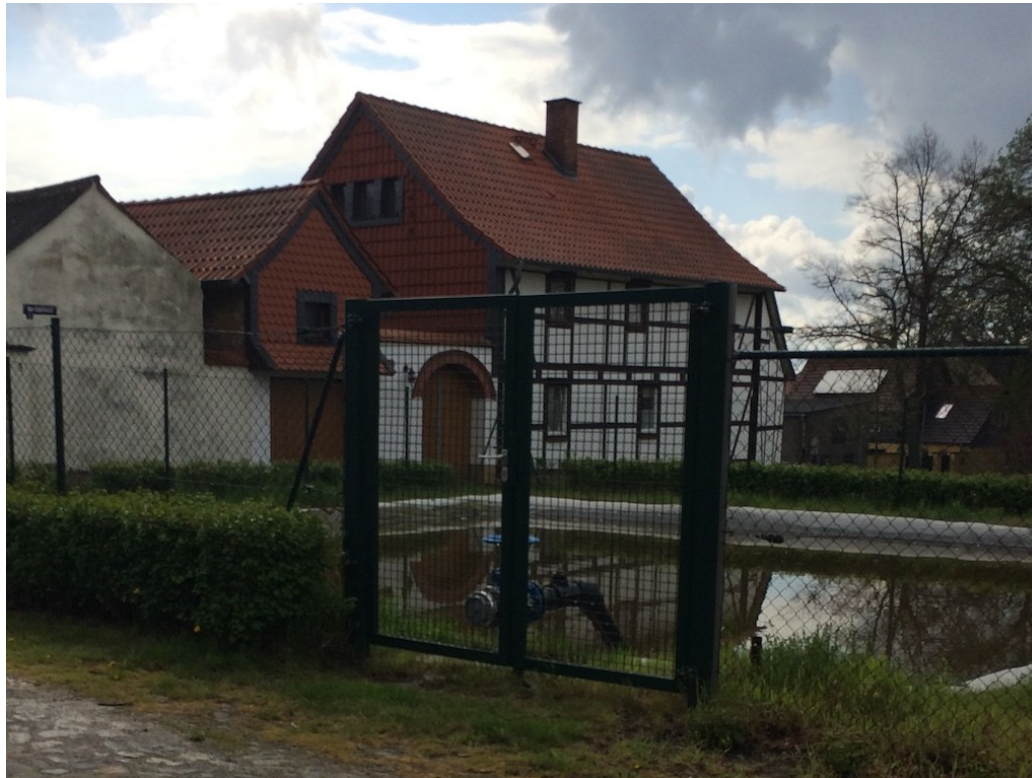
**Abbildung 8: Löschwasserteich mit Saugstelle in Ausleben**

In Ausleben gibt es neben der evang. Kirche einen mit Folie ausgelegten Löschteich, der in der DDR-Zeit errichtet wurde und seitdem mehrmals gereinigt und mit einer frostsicheren Saugstelle versehen wurde. Der Löschteich ist mit einem ausreichend hohen Zaun umfriedet.

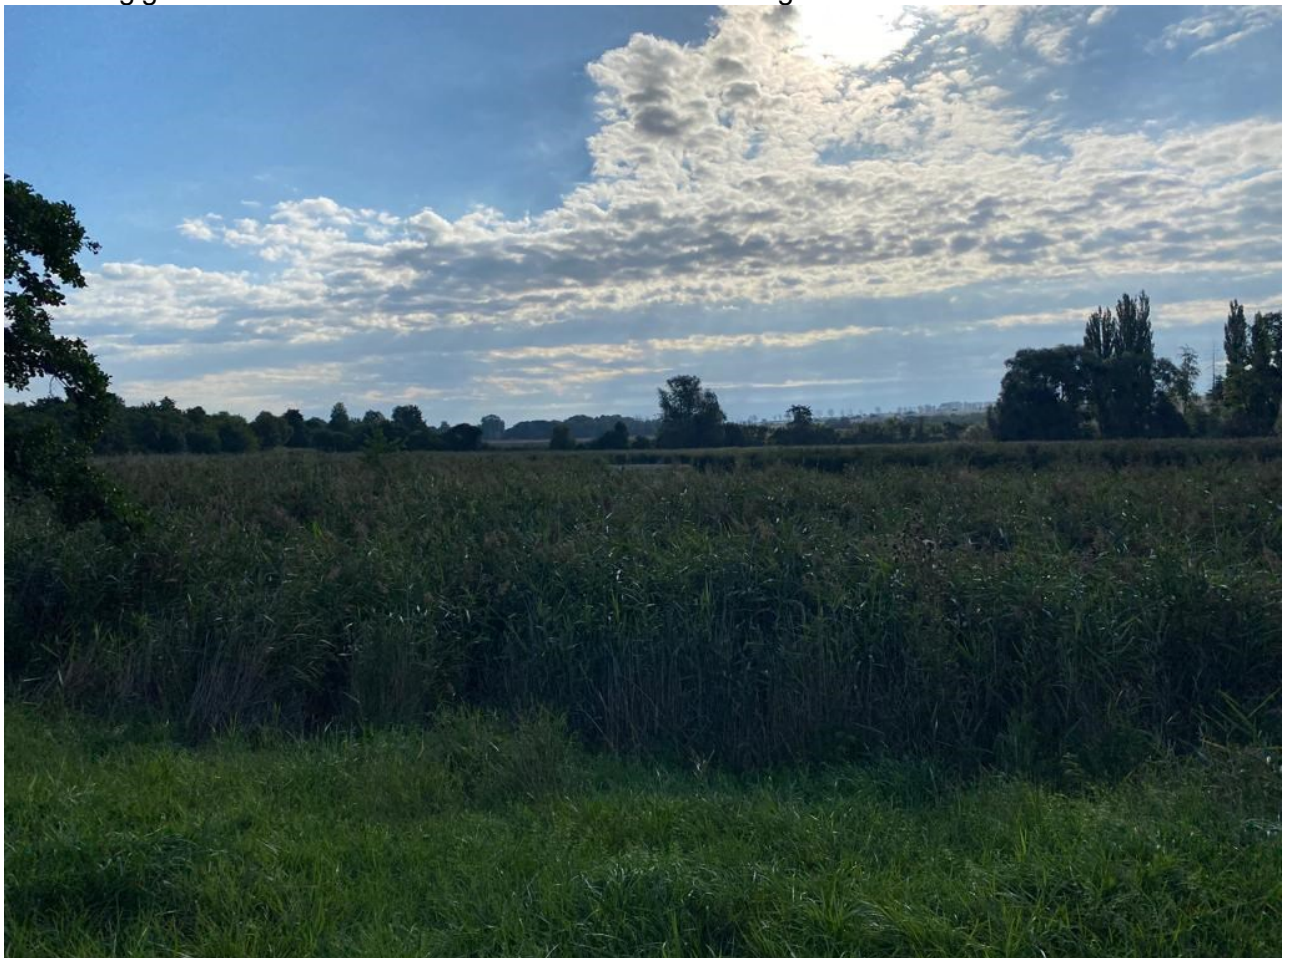
**Abbildung 16: Der Breite See im August 2023, das Wasser ist für die Feuerwehr nur sehr schwierig erreichbar und dann aufgrund der Pflanzen nicht in der ausreichenden Menge zu entnehmen, weil die Pflanzen die Saugkörbe zügig verstopfen**

Im Osten von Gröningen wurde in den bisherigen Risikoanalysen und Brandschutzbedarfsplanungen der Breite See als mögliche unerschöpfliche Löschwasserentnahmestelle betrachtet. Der Breite See ist hierfür nicht mehr geeignet. Der Wasserspiegel ist deutlich gesunken und die Uferbereiche sind über weitestgehend durch Schilf für die Feuerwehr nicht mehr zugänglich. Bei einem Großbrand im Gewerbegebiet wurde am 25.04.2019 versucht eine Löschwasserentnahme aus dem damals schon sehr flachen Breiten See aufzubauen, dieser Versuch blieb erfolglos. Für das Gewerbegebiet wird dementsprechend eine unabhängige Löschwasserentnahmestelle als Ersatz benötigt.

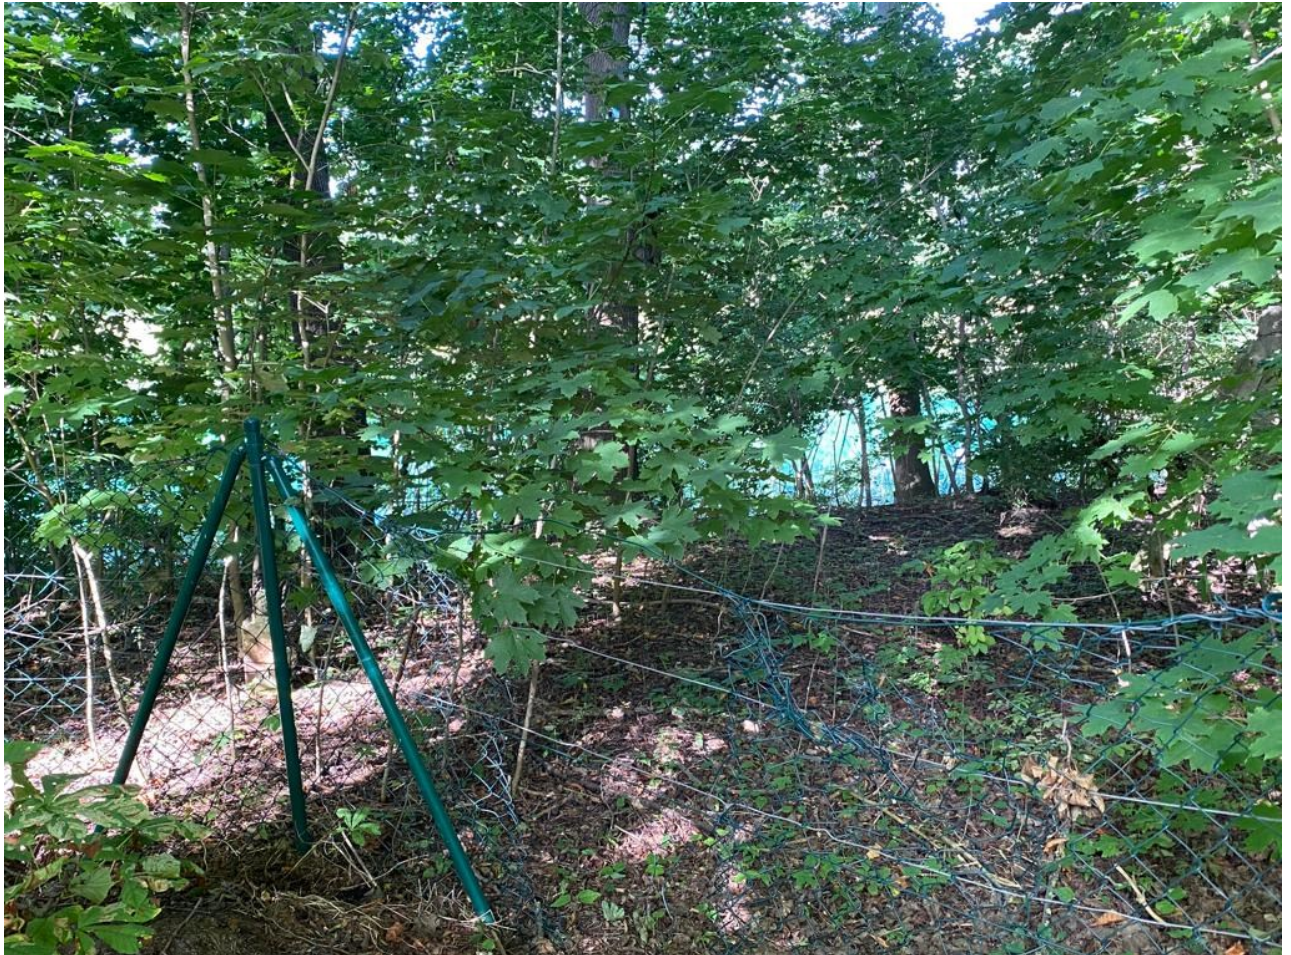
In Heynburg ist neben den Unterflurhydranten (als abhängige Entnahmestellen) der Teich „Grundlos“ zur Löschwasserentnahme denkbar. Dieser Teich ist privat. Obwohl der Aufbau einer Wasserversorgung von dieser unerschöpflichen Löschwasserentnahmestelle aufgrund der Entfernung einige Zeit in Anspruch nehmen wird und eine Saugstelle nicht vorhanden ist, wird aufgrund der möglichen Löschwasserbereitstellung empfohlen hierfür eine entsprechende Vereinbarung zur Löschwasserentnahme anzustreben.

**Abbildung 35:** Der Teich Grundlos in Heynburg befindet sich auf privatem Gelände. Es gibt derzeit keine vereinbarten Nutzungsrechte und entsprechend auch keine Zufahrt oder frostfreie Löschwassersaugstelle

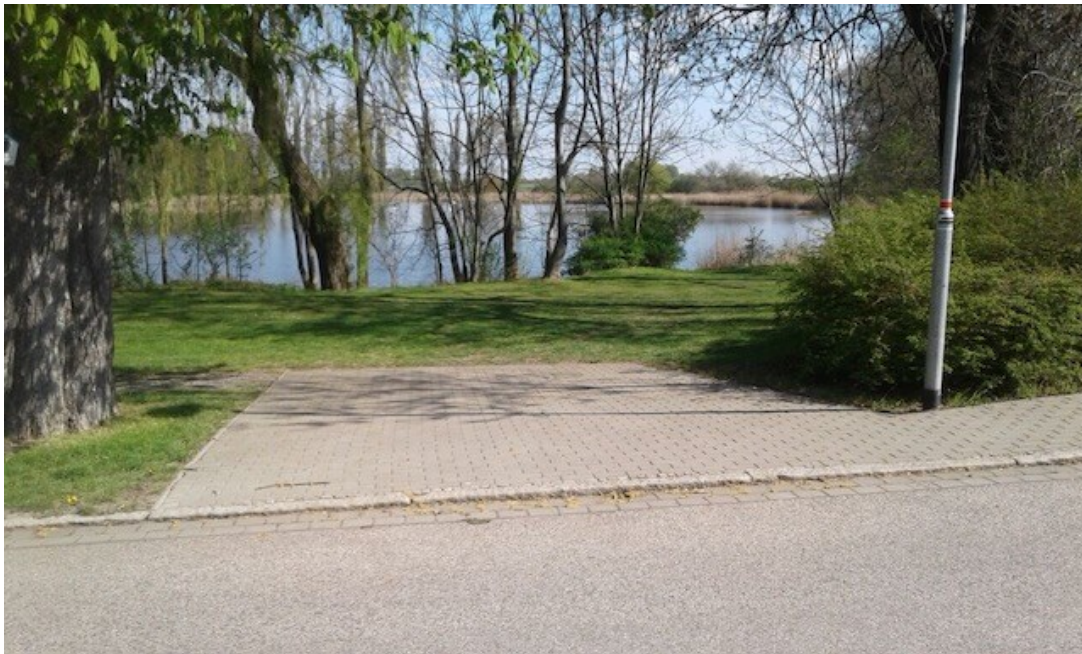
**Abbildung 37: mögliche Löschwasserentnahmestelle am Luttersee in Kloster Gröningen**

In Kloster Gröningen sind der Bauerteich und der Luttersee als unabhängige Löschwasserentnahmestellen geplant. Hier sind Stellflächen für die Feuerwehr vorbereitet. Frostsichere Löschwasserentnahmestellen sind nicht vorhanden.

| Kloster Gröningen | Luttersee | Ergänzung frostsichere Entnahmestelle | - | 61 |

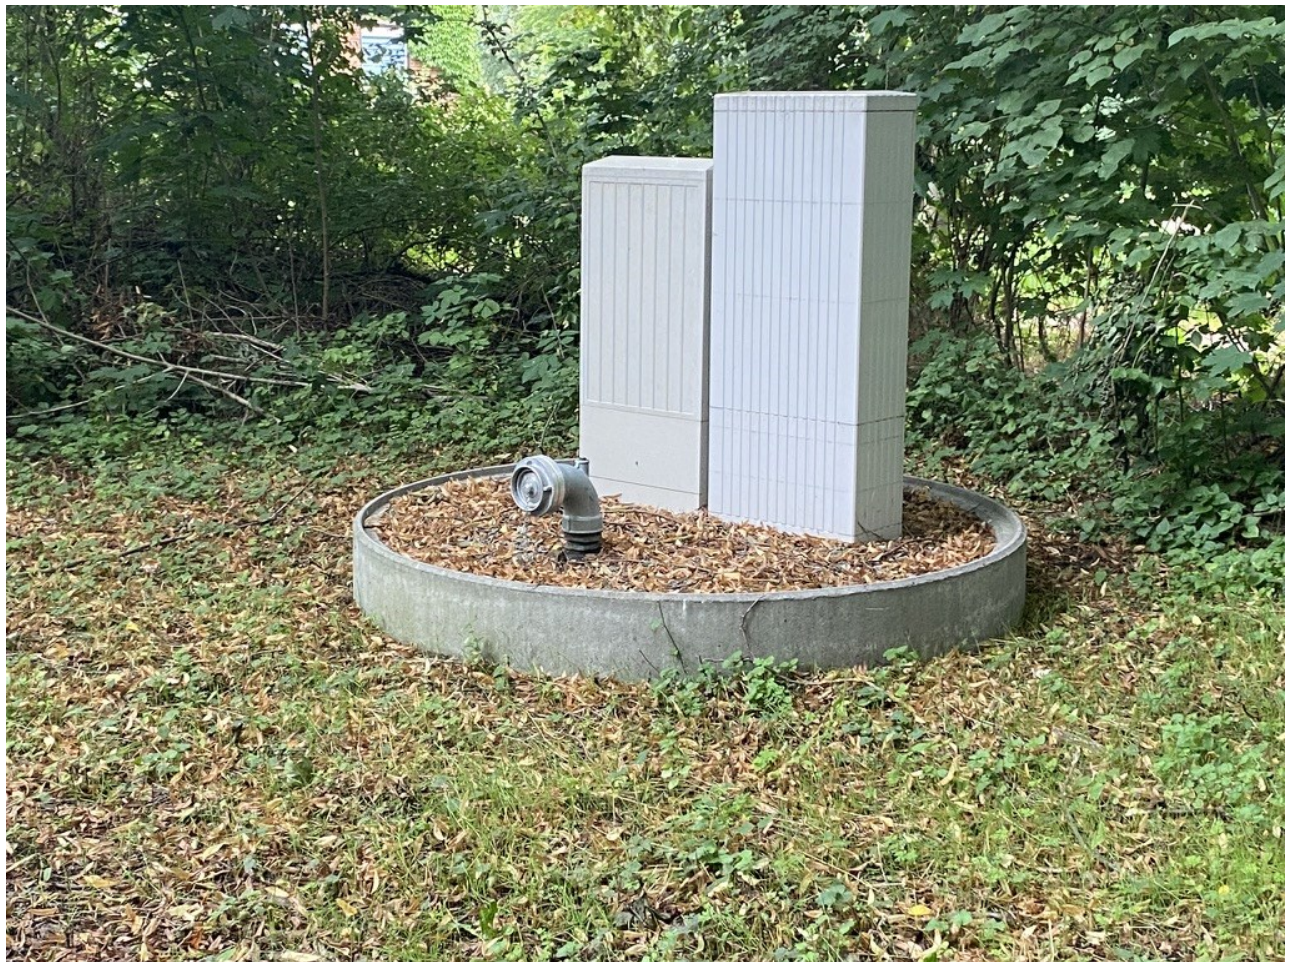
Abbildung 46: Tiefspiegelbrunnen in Neudamm

In Neudamm wurde ein Tiefspiegelbrunnen errichtet, um den Ortsteil zusätzlich zum Löschwasser aus Hydranten mit Löschwasser versorgen zu können. Der Brunnen hat eine integrierte Tiefpumpe, die an das Stromnetz angeschlossen ist. Außerdem ist eine Ersatzstromversorgung durch Stromerzeuger der Feuerwehr möglich.

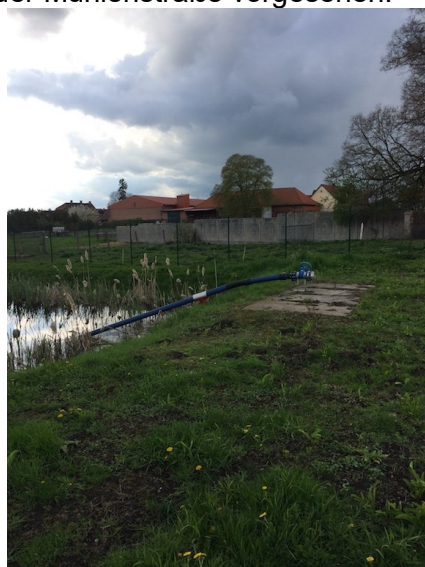
**Abbildung 57: Löschwasserteich in Warsleben im Mai 2017**

Der Löschteich in Warsleben (neben dem Spielplatz in der Poststraße) ist nicht mit Folie ausgelegt aber mit einer frostsicheren Saugstelle und einer ausreichend hohen Umfriedung ausgestattet. In den zurückliegenden Jahren konnte beobachtet werden, dass der Wasserstand im Löschteich erheblich gesunken ist. Dies ist im unmittelbaren Zusammenhang mit dem im Sommer sinkenden Grundwasserspiegel zu sehen, der durch den Ort führende Bach (Düstere Beek) ist in den letzten Jahren wiederholt über mehrere Wochen / teilweise Monate komplett ausgetrocknet. Dieses Phänomen tritt seit 2015 wiederholt auf. Der Löschteich in Warsleben ist derzeit nicht mehr als solcher nutzbar. Ein entsprechender Ersatz ist notwendig und in Form eines Folienbehälters in der Mühlenstraße vorgesehen.

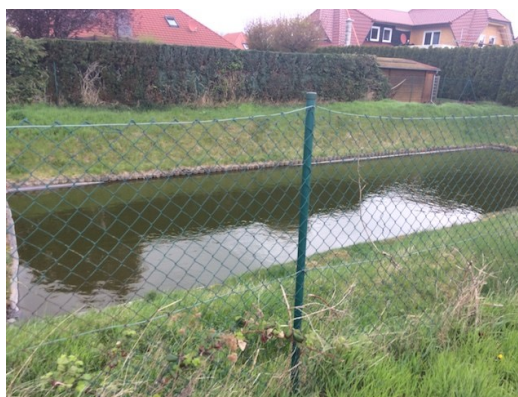
**Abbildung 64: Löschteich Hinter der Kirche**

Der Löschteich in der Windmühlenbreite hat einen verstopften Sauganschluss und ist deswegen derzeit nicht frostfrei zu betreiben. Bei dem Löschteich Hinter der Kirche ist kein Sauganschluss vorhanden.

| Wulferstedt | beide Löschteiche | Reinigung und Ergänzung bzw. Reparatur der frostsicheren Entnahme | - | 201 |

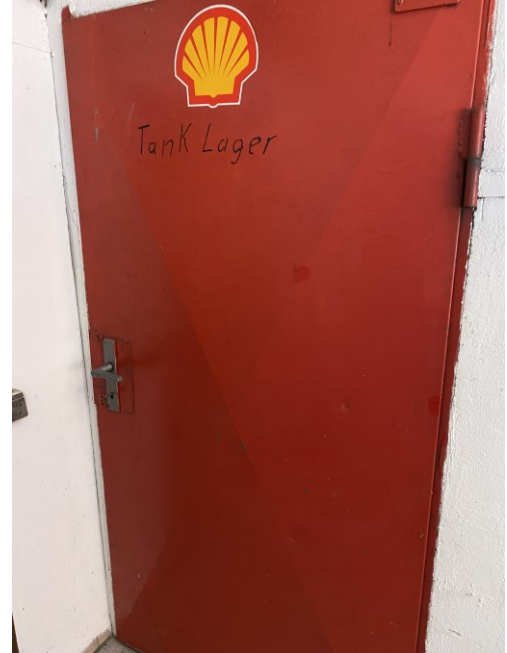
- Die passive Lagerung von Kraftstoffen ist im geringen Umfang notwendig, es werden hierfür dicht verschlossene, bruchsichere Behälter benutzt, die Menge ist perspektivisch auf das absolut notwendige Maß zu begrenzen. Es ist zwar ein als Kraftstofflager gekennzeichnete Raum vorhanden, dieser Raum erfüllt allerdings nicht die entsprechenden Anforderungen.

**Abbildung 98: Das Tanklager entspricht nicht den Anforderungen für die Lagerung von Kraftstoffen in Garagen**

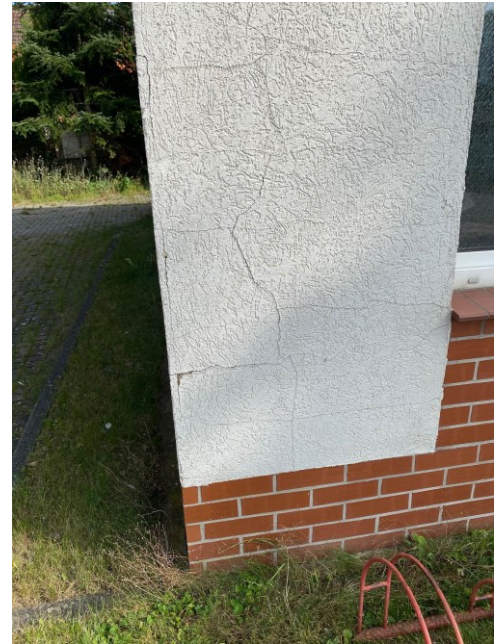
- In der Fahrzeughalle ist der Bodenbelag an mehreren Stellen gerissen. Außerdem gibt es Risse im Mauerwerk. Das Feuerwehrhaus ist insgesamt zu klein und erfüllt nicht mehr die Anforderungen.

**Abbildung 104: Risse in der Fassade**

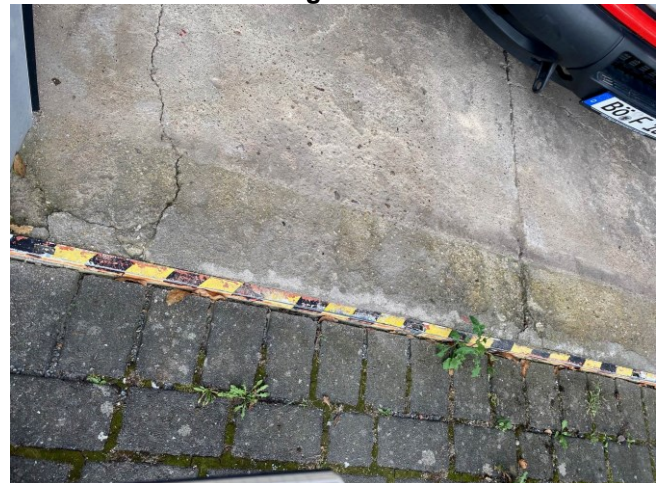
**Abbildung 105: Kante an der Torausfahrt mit Rissen im Boden**

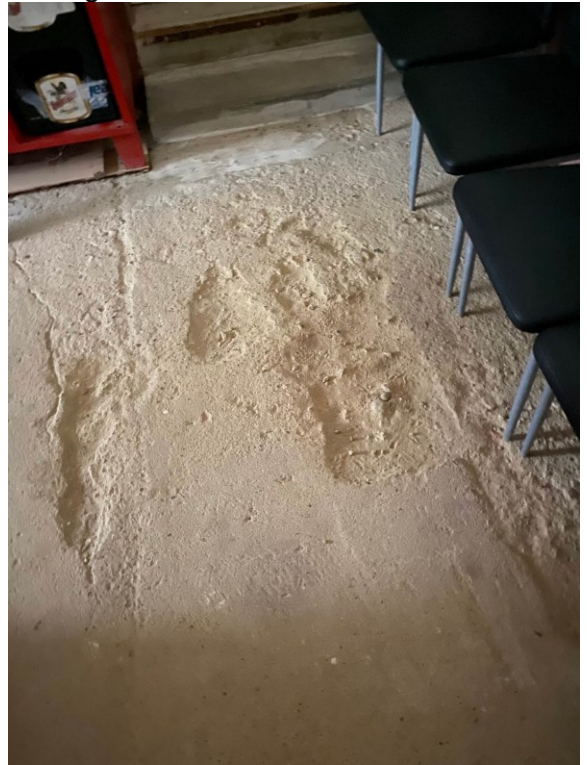
- In der Fahrzeughalle ist der Bodenbelag an mehreren Stellen gerissen. Das Feuerwehrhaus ist insgesamt zu klein und erfüllt nicht mehr die Anforderungen.

**Abbildung 109: brüchiger Fußboden in der Fahrzeughalle**

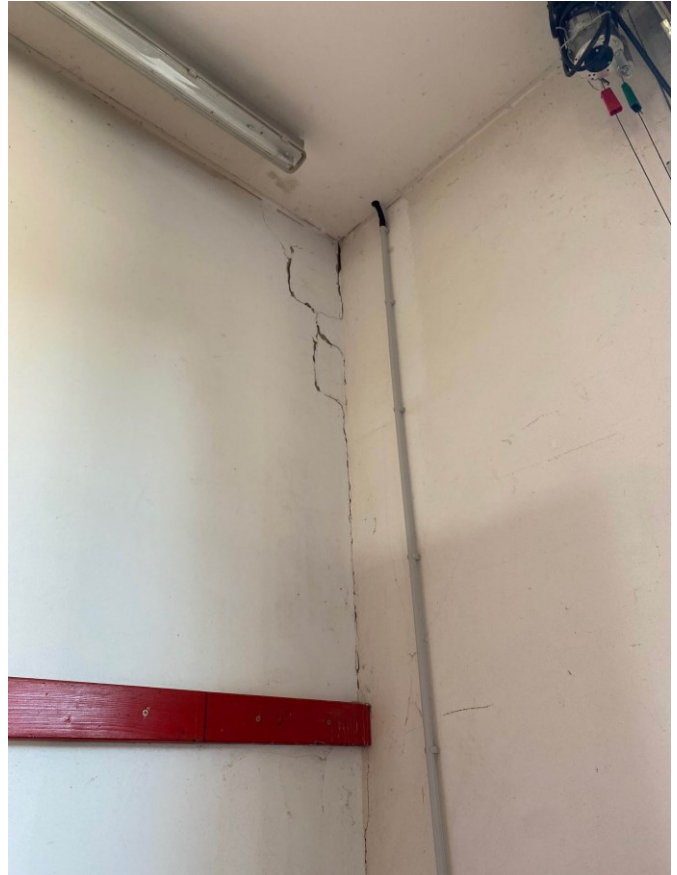
- Es gibt diverse Setzungsrisse im Feuerwehrhaus, außerdem gibt es Schäden im äußeren Gebäudesockel und der Farbanstrich sollte erneuert werden.

Abbildung 134: Setzungsrisse

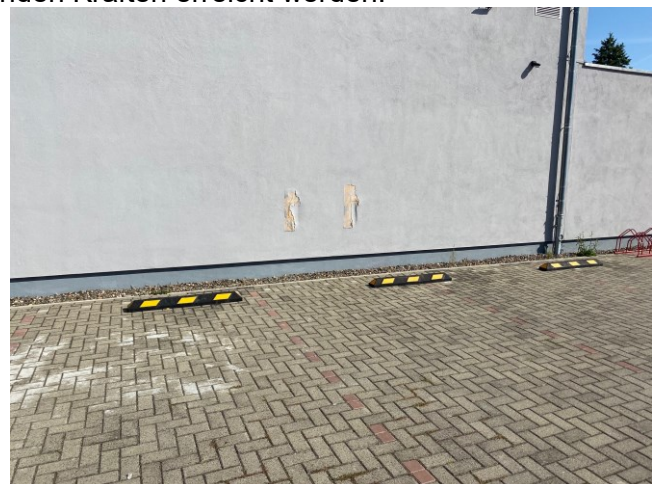
**Abbildung 138: um weitere Anprallschäden zu vermeiden, wurden Parkplatzbegrenzer eingebaut.**

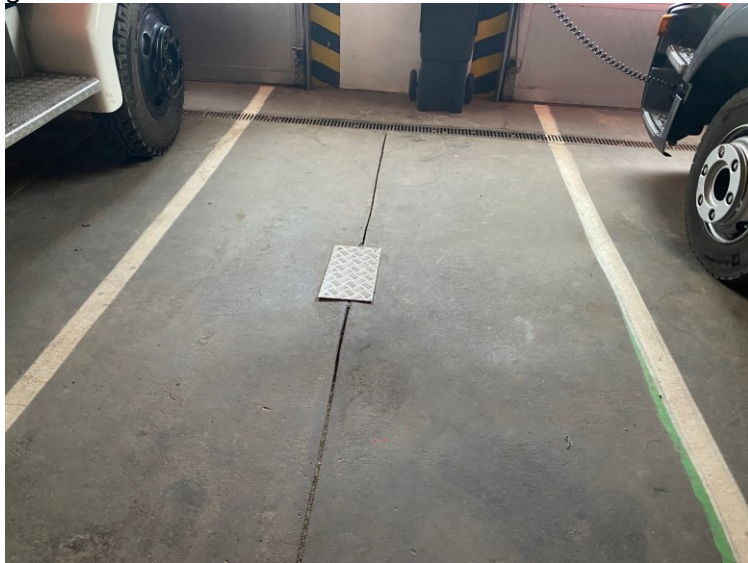
**Abbildung 157: Der Fußboden in der Fahrzeughalle wölbt sich, als Behelfslösung wurden Schnitte in den Fußboden gesetzt.**
